**Tehničko obaveštenje**Oprug(a/e) ventila Zvuk(ci), nestabilan rad motora, 15G6
VW; ARTEON (3H7, 3H8); 2.0 TDI; kW: 140**Referentni broj(evi): 15G6****Simptomni greške**nestabilan rad motora
Postoje zvuci u području motora.**Uzrok:**

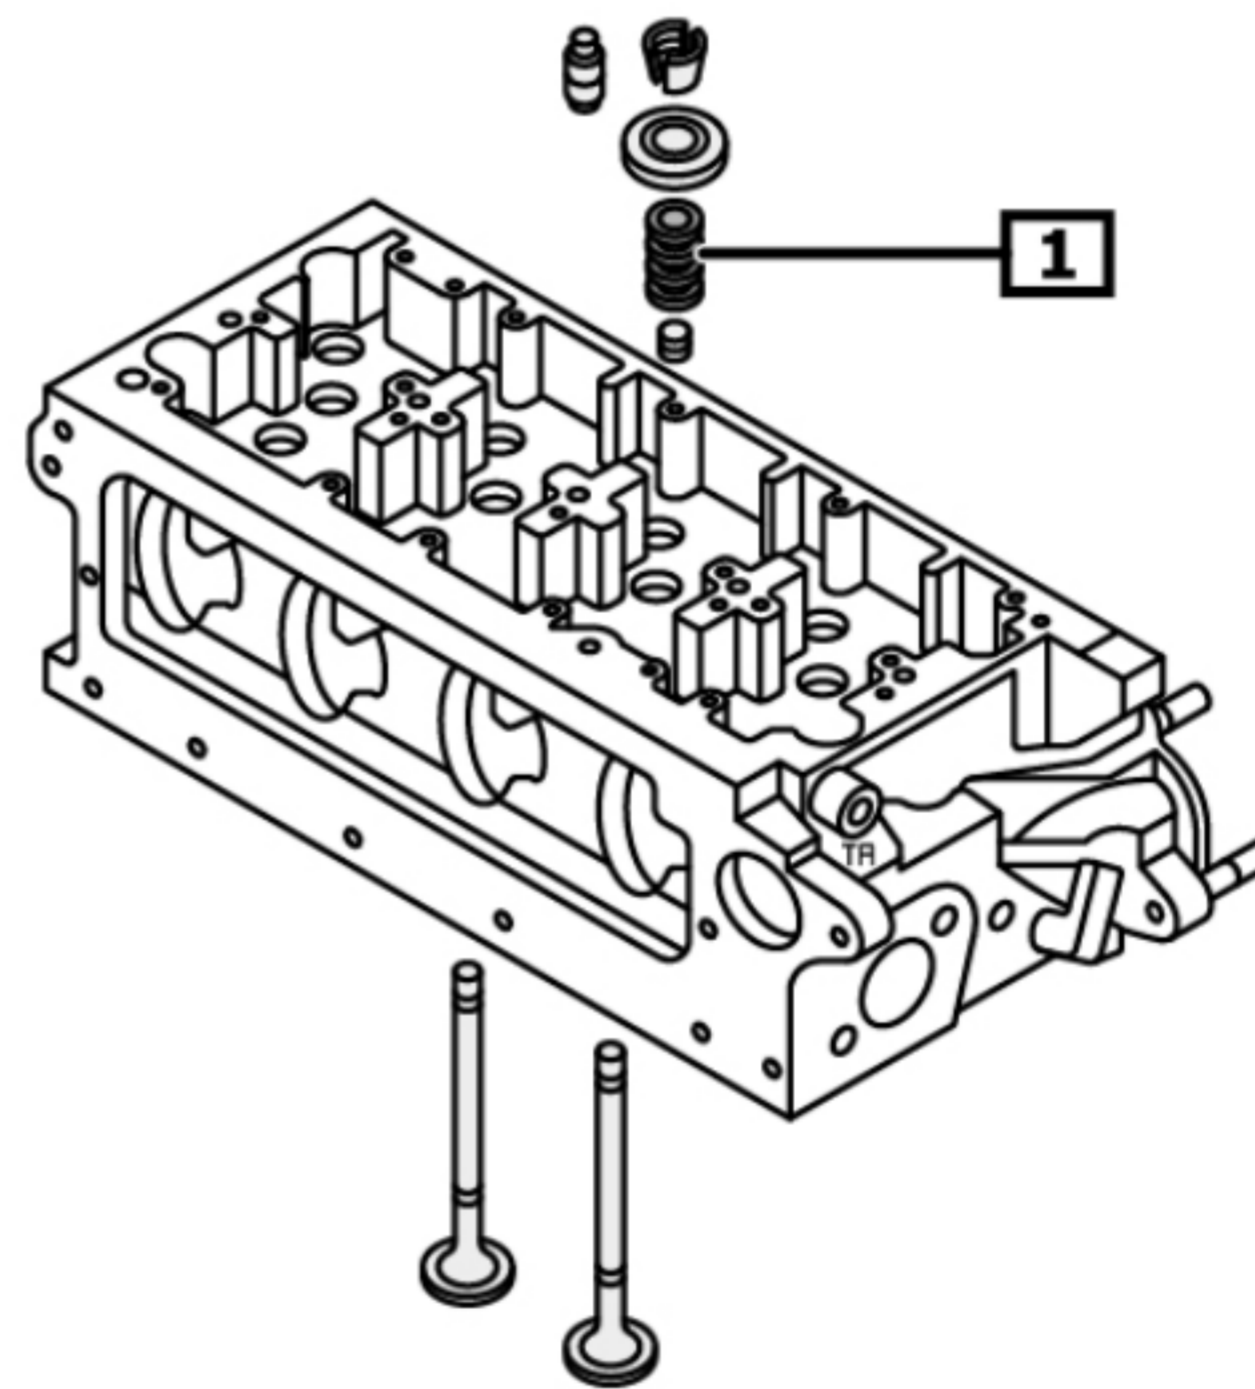
Slika

Ugrađene su ventilske opruge slabijeg kvaliteta.

1 Oprug(a/e) ventila

Zamenite oprug(u/e) ventila.

Način postupanjaZamenite oprug(u/e) ventila. (1)
(vidi sliku)
