Mensagem técnica

Mola(s) da válvula Ruído(s), Funcionamento do motor sem concentricidade, 15G6
VW; ARTEON (3H7, 3H8); 2.0 TDI; kW: 110

Número(s) de referência: 15G6**Sintomas de falha:**

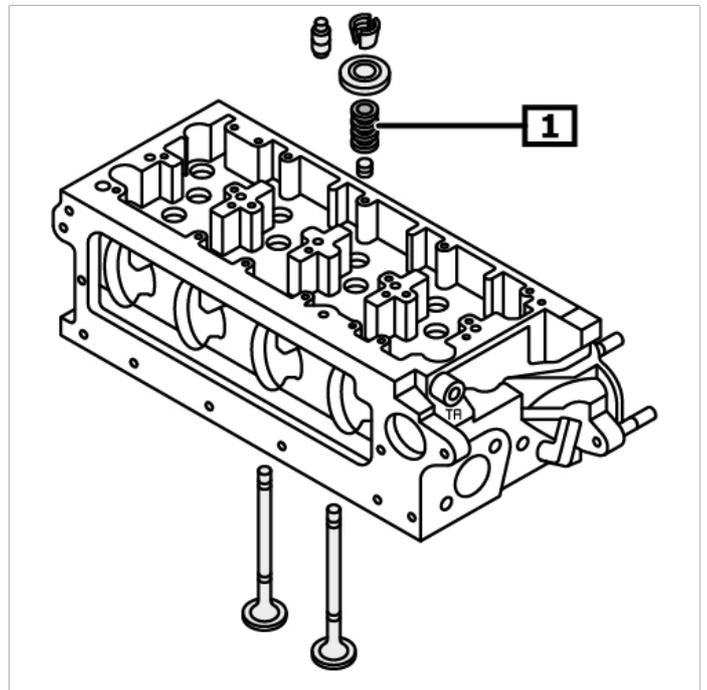
1 Mola(s) da válvula

Funcionamento do motor sem concentricidade
Existem ruídos na zona do motor.

Estão montadas molas das válvulas de fraca qualidade.

Substituir mola(s) da válvula.

Substituir mola(s) da válvula. (1)
(veja a figura)
