## Numéro(s) de référence : 15G6

Fonctionnement irrégulier du moteur  
Bruits au niveau du moteur

Des ressorts de clapet de qualité inférieure sont montés.

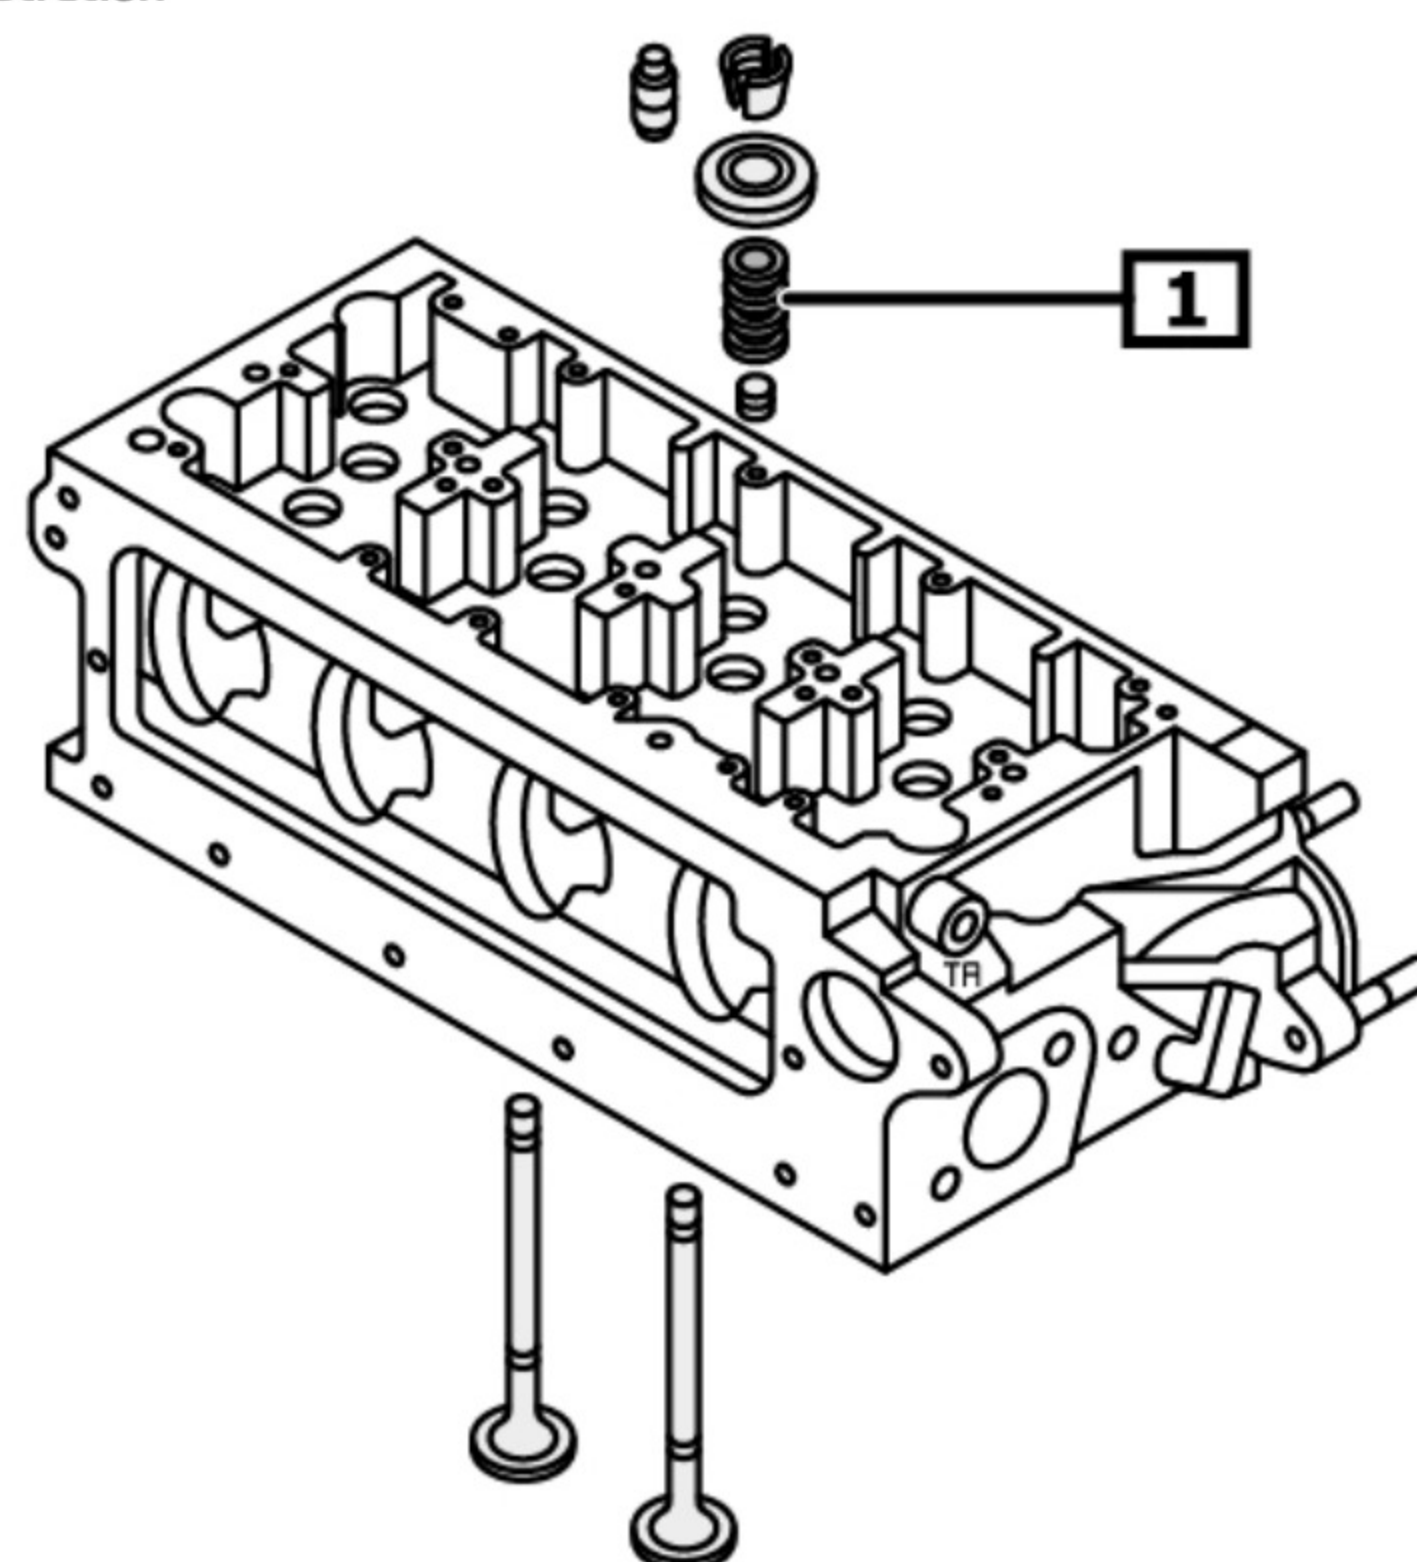
Illustration

1 Ressort(s) de clapet

Remplacer le(s) ressort(s) de clapet. [1]  
(cf. illustration)
