### Mahdollisia syitä iskunvaimentimen jännitykselle ja taivutuskuormitukselle

### ILMOITUS

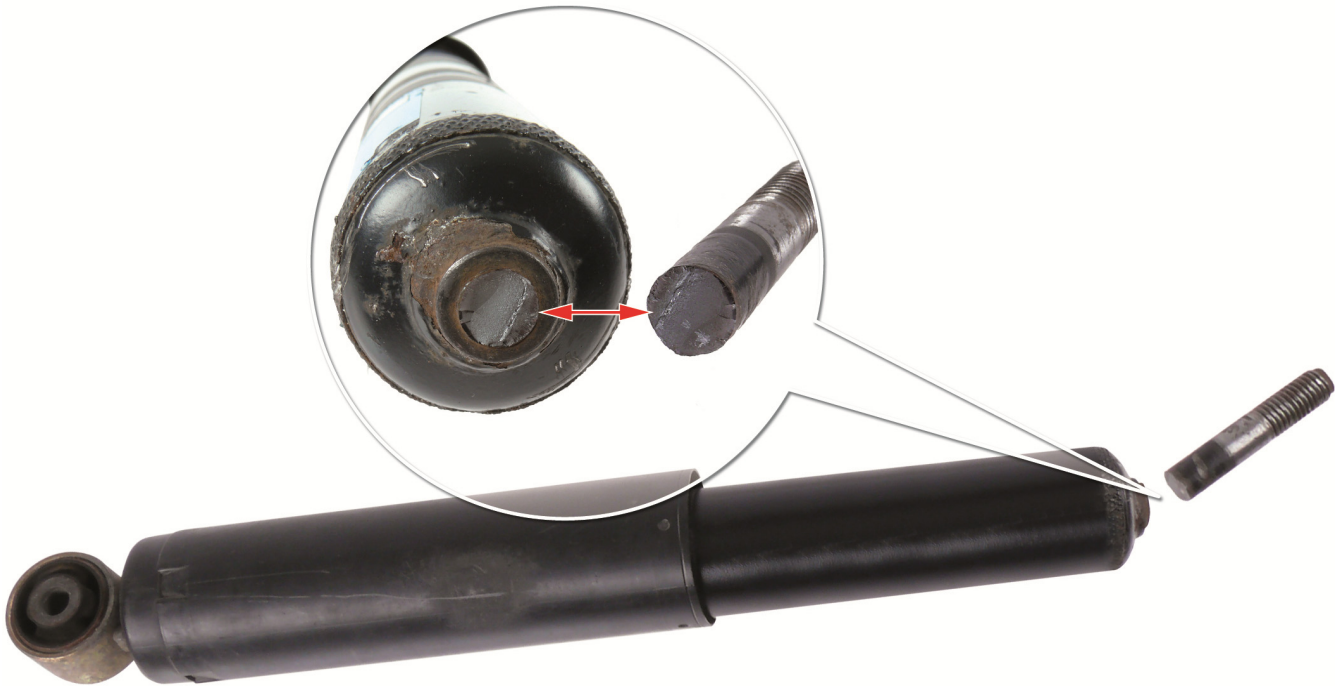
Kuva 1: Tappinivel katkennut vaihtelevan taivutuskuormituksen takia

- Asennusvirhe: Iskunvaimennin asennettu jännitykseen, eli kiristetty rakenteen vastaisessa asennossa.
- Iskunvaimentimen kiinnityspisteet eivät ole kohdallaan.

1. Tarkasta ajoneuvo kolari- ja muiden vaurioiden varalta.
2. Asenna iskunvaimentimet ajoneuvo nostettuna ja kiristä **sormitiukkuuteen**.
3. Laske ajoneuvo alas pyörilleen (rakenteen mukainen asento).
4. Kiristä pultit ajoneuvovalmistajan ilmoittamaan kiristysmomenttiin.

Iskunvaimentimet on kiinnitettävä autoon rakenteen mukaisessa asennossa ja kiristettävä ilmoitettuun momenttiin.

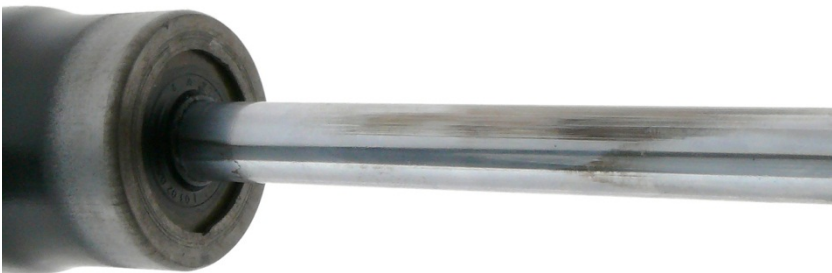
Kuva 2: Männänvarren kromipinnoite kulunut toispuoleisesti  
jännitykseen jääneen asennuksen takia

Virheellinen asennus johtaa iskunvaimentimien ennen aikaiseen vaurioitumiseen. Iskunvaimentimet saattavat vuotaa, toimia huonosti ja aiheuttaa melua.

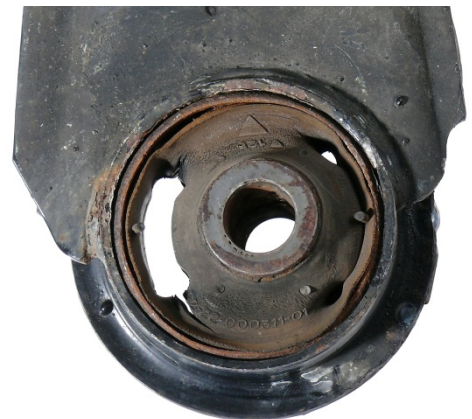
Kuva 3: Kumimetallilaakerin vaurio

- Nivelvälitys liian suuri / kumimetallilaakerin vaurio (kuva 3)
- Väärin säädetty akseligeometria
- Ajoneuvo vaurioitunut onnettomuudessa tai kolarivaurioita ei ole korjattu ammattitaitoisesti
