# Szervizinformáció

## A tengelytest csapágyak beépítési helyzetére figyeljünk

FIAT Bravo II (198)/Stilo (192)/Stilo Weekend  
Lancia Delta III (844)

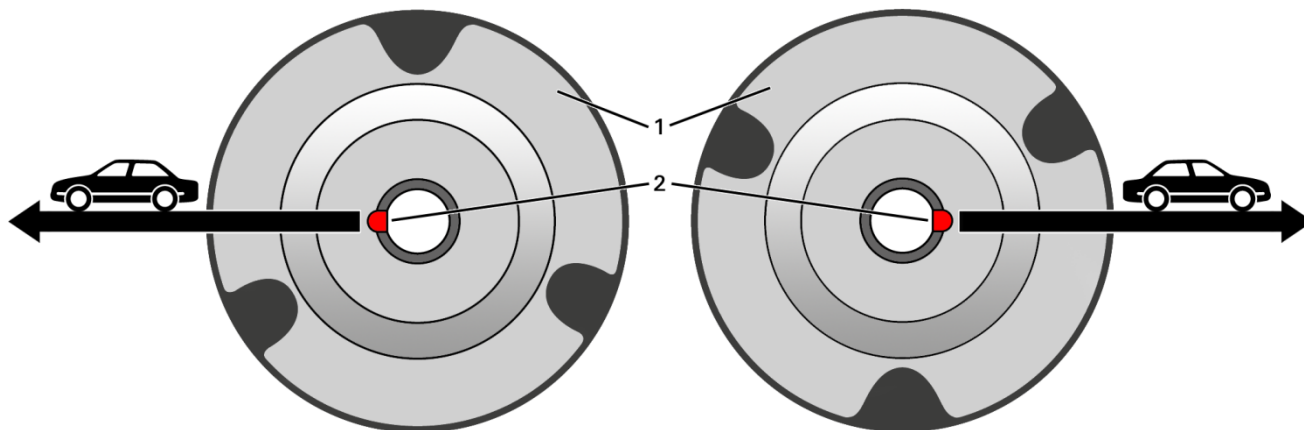
1. ábra: Tengelytest csapágy beépítési helyzetben (bal oldalt)

2. ábra: Tengelytest csapágy beépítési helyzetben (jobb oldalt)

Amennyiben beépítéskor rossz helyzetbe tesszük a tengelytest csapágyat, az alkatrész csak korlátozott mértékben fog működni, és a tartóssága is le fog rövidülni.

1. Beépítéskor helyezzük az (1) tengelytest csapágyat megfelelő helyzetbe. A (2) jelölés menetirányban előre mutat (1. és 2. ábra).
2. Vegyük figyelembe a járműgyártó előírásait.
