#### CSC undicht durch falsche Handhabung

#### Beim Einbau eines CSC beachten:

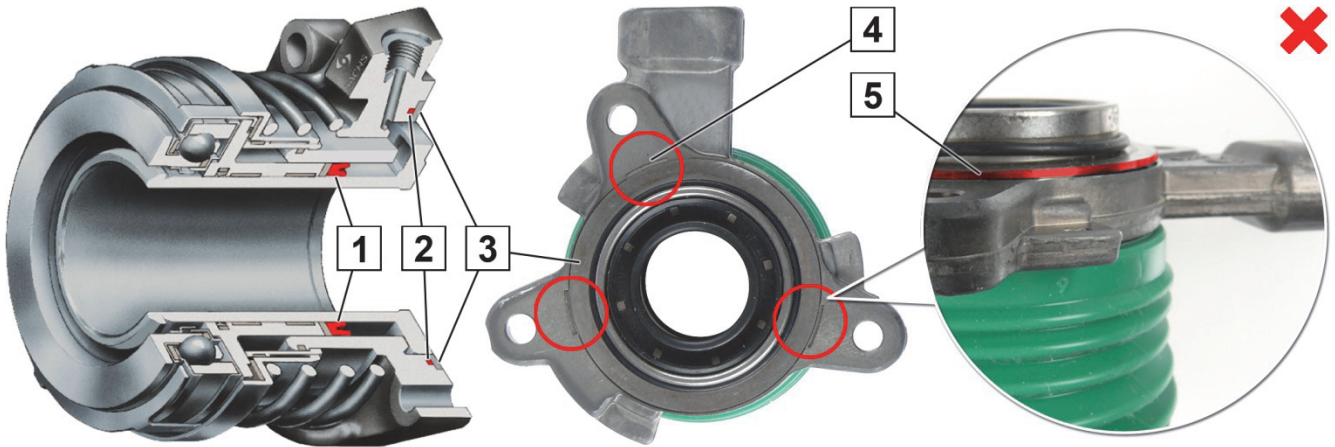
Abb. 1: CSC Schnittzeichnung

Abb. 2: Verformung der Schiebehülse (Transportsicherung)

Abb. 3: Schiebehülse aus der Verformung gedrückt

Den CSC vor dem Einbau **nicht** zusammendrücken!  
Die Schiebehülse (5) löst sich aus der Verformung (Abb. 3).  
Der Dichtring (2) sitzt nicht mehr in der Nut und wird beim Einbau beschädigt (Abb. 6). Der CSC wird undicht.

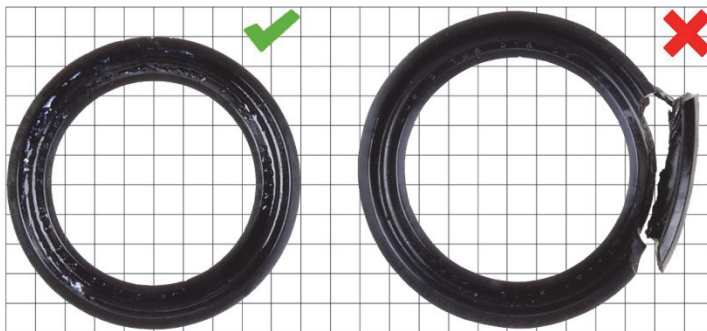
Abb. 4: Neuer Lippendichtring (1)

Abb. 5: Lippendichtring (1) aufgequollen

Abb. 6: Dichtring (2) beschädigt

Durch falsche Flüssigkeiten, Öle, Fette, Reinigungsmittel, etc. kann der CSC beschädigt werden.  
Den CSC ausschließlich mit der vorgeschriebenen Flüssigkeit befüllen, spülen und entlüften.  
Angaben des Fahrzeugherstellers beachten.

Abb.	Diagnose	Mögliche Fehlerursachen / Folgen	Abhilfe
5	Lippendichtring (1) aufgequollen.	Die Bremsflüssigkeit des Hydrauliksystems ist mit mineralöhlhaltigen Stoffen verunreinigt (Motoröl, Getriebeöl, Rostlöser, etc.). → Der Lippendichtring (1) quillt auf (Abb. 2). Der CSC wird undicht.	<ul style="list-style-type: none"> <li>▪ Kontakt mit mineralöhlhaltigen Stoffen vermeiden.</li> <li>▪ CSC ersetzen.</li> </ul>
6	Dichtring (2) beschädigt.	Der CSC wurde vor dem Einbau zusammengedrückt (Abb. 3) oder nicht korrekt am Getriebe montiert. → Der Dichtring (2) sitzt nicht mehr in der Nut und wird beim Einbau beschädigt. Der CSC wird undicht.	<ul style="list-style-type: none"> <li>▪ Die Schiebehülse <b>nicht</b> aus der Verstemmung (4) herausdrücken!</li> <li>▪ CSC ersetzen.</li> </ul>
7	Lippendichtring (1) abgeschert.	Der Ausrückweg des CSC wurde überschritten. * → Beim Überschreiten des Ausrückwegs wird der Lippendichtring beschädigt. Der CSC wird undicht.	<ul style="list-style-type: none"> <li>▪ Das Kupplungspedal <b>nicht</b> ohne Widerstand der Kupplungsdruckplatte betätigen.</li> <li>▪ CSC ersetzen.</li> </ul>

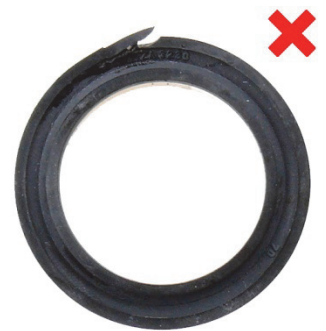
Abb. 7: Lippendichtring (1) abgeschert
