Butée hydraulique CSC non étanche en raison d'une manipulation incorrecte

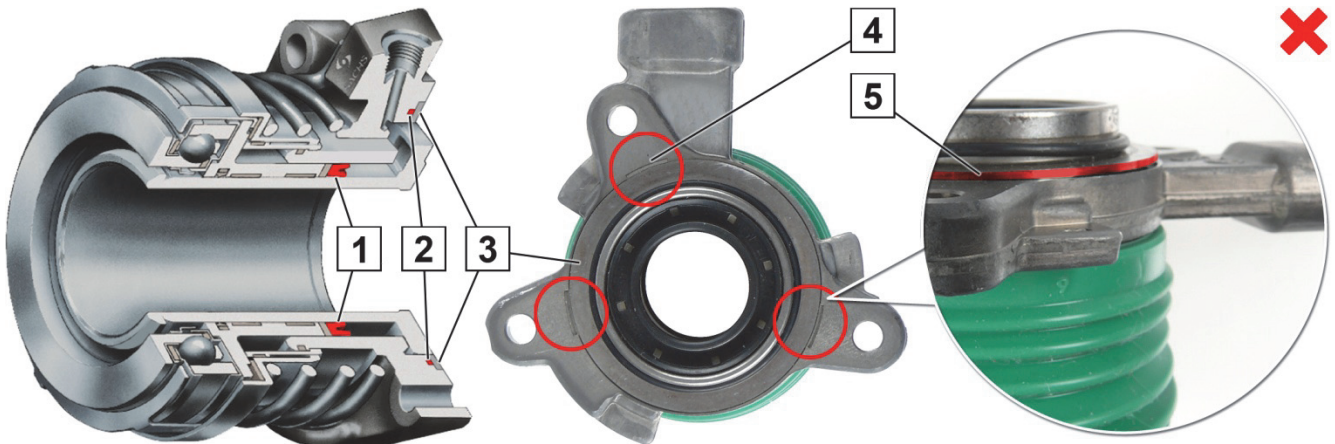
Fig. 1: dessin en coupe de la butée CSC

Fig. 2: calfeutrage de la douille coulissante (protection de transport)

Fig. 3: douille coulissante sortie du calfeutrage

La douille coulissante (5) se détache du calfeutrage (fig. 3).

Ne pas actionner la butée CSC avant le montage !

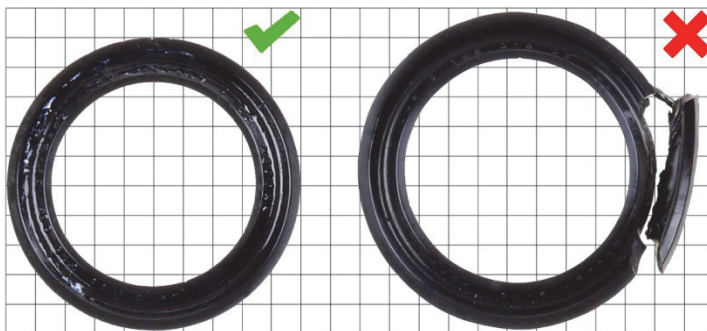
Fig. 5: joint à lèvres d'étanchéité (1) gonflé

Fig.	Diagnostic	Causes possibles de défauts / conséquences	Remède
5	Joint à lèvres d'étanchéité (1) gonflé.	Le liquide de freins du système hydraulique est contaminé par des substances contenant des huiles minérales (huile de moteur, huile de boîte de vitesses, huile anti-rouille, etc.). → Le joint à lèvres d'étanchéité (1) gonfle (fig. 2). La butée CSC perd son étanchéité.	<ul style="list-style-type: none"> Éviter tout contact avec des substances contenant des huiles minérales. Remplacer la butée CSC.
6	Bague d'étanchéité (2) abîmée.	La butée CSC a été actionnée avant le montage (fig. 3) ou n'a pas été correctement montée sur la boîte de vitesses. → La bague d'étanchéité (2) n'est plus enfoncée dans la rainure et est endommagée lors du montage. La butée CSC perd son étanchéité.	<ul style="list-style-type: none"> Ne pas extraire par pression la douille coulissante hors du calfeutrage (4) ! Remplacer la butée CSC.

Ne remplir, laver et purger la butée hydraulique CSC qu'avec le liquide prescrit.

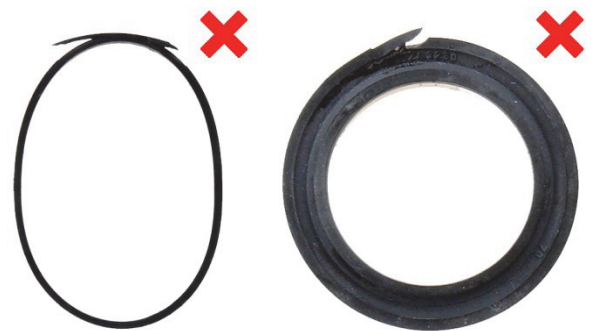
Fig. 6: bague d'étanchéité (2) abîmée

Fig. 7: joint à lèvres d'étanchéité (1) cisailé

La bague d'étanchéité (2) n'est plus enfoncée dans la rainure et est endommagée lors du montage (fig. 6). La butée hydraulique (CSC) perd son étanchéité.

7	Joint à lèvres d'étanchéité (1) cisailé.	La course de débrayage de la butée CSC a été dépassée. * → En cas de dépassement de la course de débrayage, le joint à lèvres d'étanchéité est endommagé. La butée CSC perd son étanchéité.	<ul style="list-style-type: none"> Ne pas extraire par pression la douille coulissante hors du calfeutrage (4) ! Remplacer la butée CSC.

* Une pédale d'embrayage mal réglée ou un orifice d'équilibrage encrassé dans le cylindre émetteur empêche l'équilibrage des volumes entre le système d'actionnement hydraulique et le vase d'expansion au repos. Le système d'actionnement hydraulique peut également se trouver en précharge sans que la pédale d'embrayage ne soit appuyée. En cas d'appui sur l'embrayage, la course de débrayage est dépassée.

- Vérifier l'affectation de tous les composants de l'embrayage.
- Veiller à la propreté. Nettoyer la surface d'appui de la butée CSC de la boîte de vitesses.
- Purger le système d'actionnement hydraulique.
- Respecter les indications du constructeur.
