#### Non impermeabilità del CSC causata da impiego inappropriato

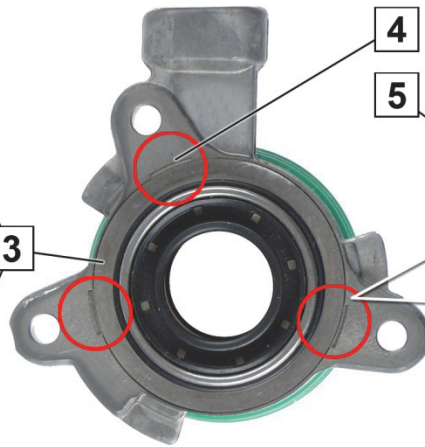
Fig. 2: cianfrinatura del manicotto scorrevole (dispositivo di sicurezza per il trasporto)

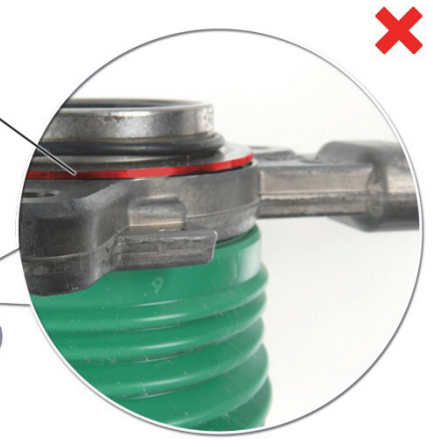
Fig. 3: rimozione del manicotto scorrevole dalla cianfrinatura

Il manicotto scorrevole (5) si stacca dalla cianfrinatura (fig. 3).

**Non schiacciare il CSC prima del montaggio!**

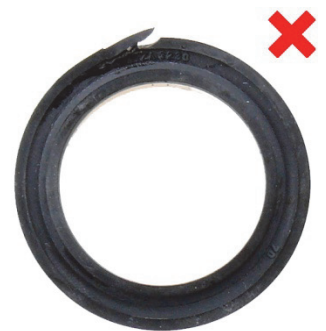
Fig. 7: Anello di tenuta a labbro (1) reciso
