Fig. 1: Desenho de corte seccional do CSC

#### CSC com fugas devido ao manuseamento incorrecto

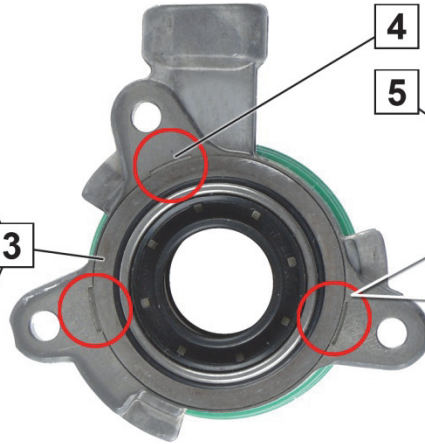
Fig. 2: Calcamento do casquilho de deslizamento (fixação para o transporte)

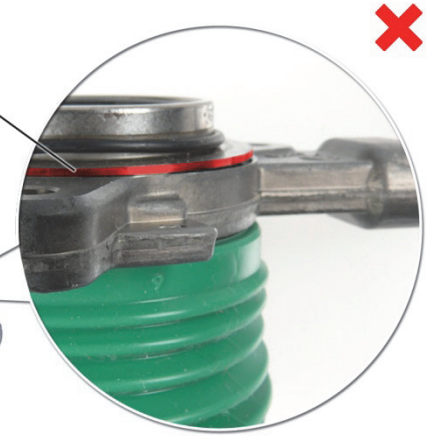
Fig. 3: Casquilho de deslizamento pressionado para fora do calcamento

O casquilho de deslizamento (5) solta-se do calcamento (fig. 3).

**Não** comprimir o CSC antes da montagem!

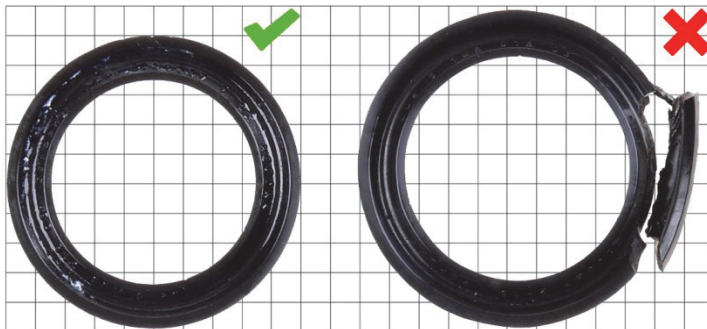
Fig. 4: Anel vedante de lábio novo (1)

Fig. 5: Anel vedante de lábio (1) inchado

Fig.	Diagnóstico	Causas/consequências possíveis da falha	Solução
5	Anel vedante de lábio (1) inchado.	O líquido dos travões do sistema hidráulico está contaminado com substâncias de óleo mineral (óleo de motor, óleo de engrenagens, removedor de ferrugem, etc.). → O anel vedante de lábio (1) incha (fig. 2). O CSC perde a estanquidade.	<ul style="list-style-type: none"> <li>▪ Evitar o contacto com substâncias a conter óleo mineral.</li> <li>▪ Substituir o CSC.</li> </ul>
6	Anel vedante (2) danificado.	O CSC foi comprimido antes da montagem (fig. 3) ou não foi montado correctamente na transmissão. → O anel de vedante (2) já não está assente na ranhura e será danificado aquando da montagem. O CSC perde a estanquidade.	<ul style="list-style-type: none"> <li>▪ <b>Não</b> pressionar o casquilho de deslizamento para fora do calcamento (4)!</li> <li>▪ Substituir o CSC.</li> </ul>
7	Anel vedante de lábio (1) com ruptura (cisalhamento).	Foi excedido o curso de desengate do CSC. * → Ao ser excedido o curso de desengate, é danificado o anel vedante de lábio. O CSC perde a estanquidade.	<ul style="list-style-type: none"> <li>▪ <b>Não</b> accionar o pedal da embraiagem sem resistência do prato da embraiagem.</li> <li>▪ Substituir o CSC.</li> </ul>

Encher, lavar e purgar o CSC exclusivamente com o líquido prescrito.

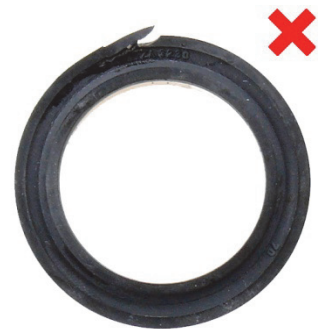
Fig. 7: Anel vedante de lábio (1) com ruptura (cisalhamento)
