Негерметичность CSC из-за неправильного обращения

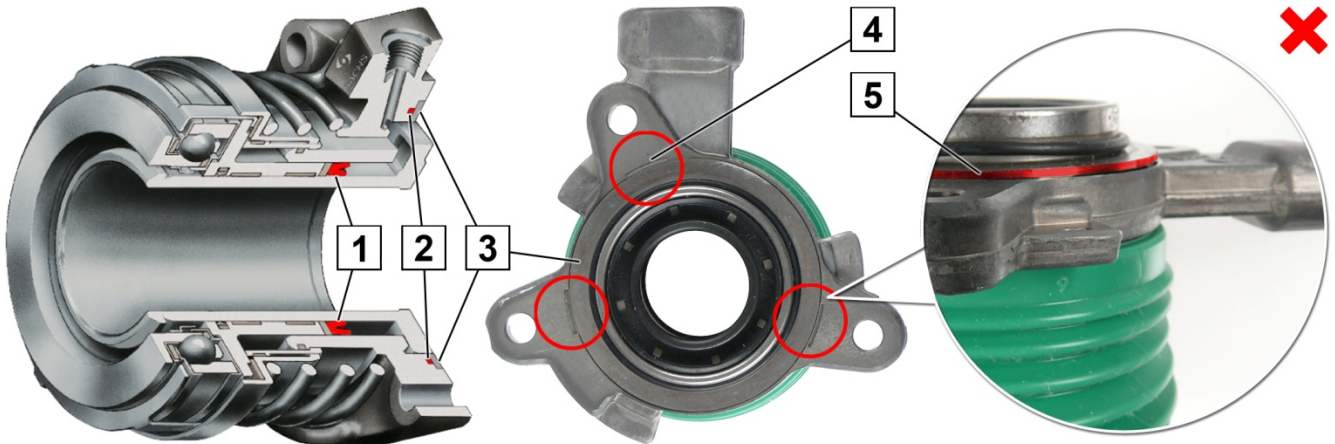
Рис. 1: CSC в разрезе

Рис. 2: Фиксация направляющей втулки в корпусе цилиндра зачеканиванием (транспортная фиксация)

Рис. 3: Направляющая втулка выдвинута из корпуса цилиндра (Фиксация нарушена)

Направляющая втулка (5) может быть выдвинута из корпуса цилиндра. (Рис. 3). Уплотнительное кольцо (2) выходит из паза и повреждается при монтаже (Рис. 6). CSC становится негерметичным.

Не сдавливать CSC перед монтажом!

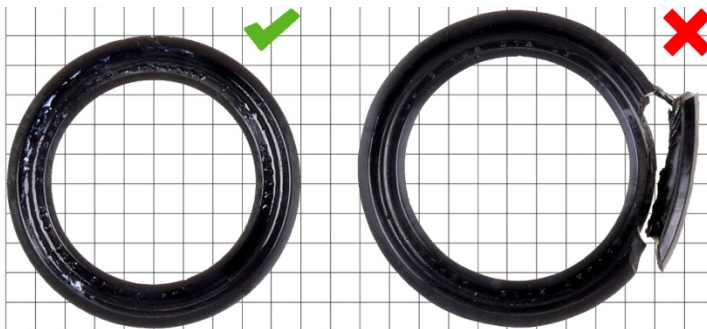
Рис. 5: Манжетное уплотнение (1) вщучено

Рис.	Диагностика	Возможные причины ошибок / последствия	Устранение
5	Манжетное уплотнение (1) вспучено.	Тормозная жидкость в гидросистеме загрязнена веществами с минеральными маслами (моторное масло, трансмиссионное масло, растворитель ржавчины и т.п.). → Манжетное уплотнение (1) вспучивается (Рис. 2). CSC становится негерметичным.	<ul style="list-style-type: none"> ▪ Избегать контакта с веществами, содержащими минеральное масло. ▪ Заменить CSC.
6	Уплотнительное кольцо (2) повреждено.	Произошло сдавливание CSC перед монтажом (Рис. 3) либо неправильная установка на трансмиссии. → Уплотнительное кольцо (2) больше не находится в пазу и повреждается при монтаже. CSC становится негерметичным.	<ul style="list-style-type: none"> ▪ Не выдавливать подвижную гильзу из зачеканки (4)! ▪ Заменить CSC.
7	Манжетное уплотнение (1) срезано.	Превышен ход размыкания CSC. * → При превышении хода размыкания происходит повреждение манжетного уплотнения. CSC становится негерметичным.	<ul style="list-style-type: none"> ▪ Не нажимать педаль сцепления без сопротивления нажимного диска сцепления. ▪ Заменить CSC.

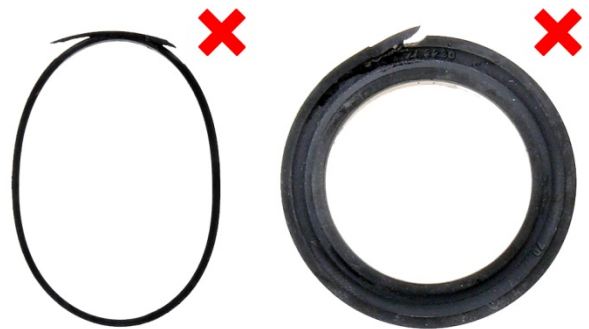
Рис. 6: Уплотнительное кольцо (2) повреждено

Рис. 7: Манжетное уплотнение (1) срезано
