MEDDELANDE

CSC otät genom felaktigt hantering

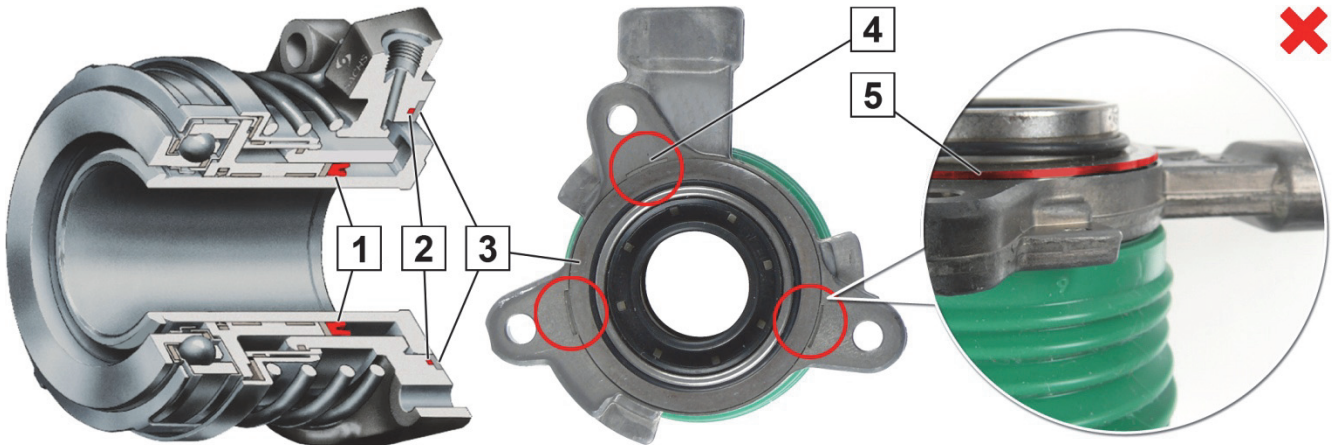
Bild 1: CSC sektionsritning

Bild 2: Inspänning av skjuthylsan (transportsäkring)

Bild 3: Skjuthylsa uttryckt från inspänningen

- 1 Låpptätningssring
- 2 Tätningssring
- 3 Skjuthylsa med transportsäkring

- 4 Inspänning (transportsäkring)
- 5 Skjuthylsa (uttryckt från inspänningen)

Tryck **ej** samman CSC:n innan monteringen!
Skjuthylsan (5) lossar från inspänningen (bild 3).
Tätningssringen (2) sitter inte längre i spåret och skadas vid monteringen (bild 6).
CSC:n blir otät.

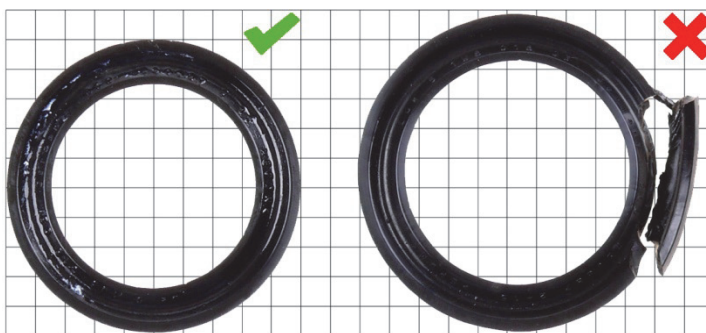
Bild 4: Ny låpptätningssring (1)

Bild 5: Låpptätningssring (1) uppsväld

Bild 6: Tätningssring (2) skadad

Bild	Diagnos	Möjliga felorsaker/följder	Åtgärder
5	Läpptättningsring (1) uppsvälld.	Hydraulsystemets bromsvätska är förorenad med mineraloljehaltiga ämnen (motorolja, transmissionsolja, rostlösare etc.). → Läpptättningsringen (1) sväller upp (bild 2). CSC:n blir otät.	<ul style="list-style-type: none"> ▪ Undvik kontakt med mineraloljehaltiga ämnen. ▪ Byt ut CSC:n.
6	Tättningsring (2) skadad.	CSC:n trycktes samman innan monteringen (bild 3) eller monterades inte korrekt på växeln. → Tättningsringen (2) sitter inte längre i spåret och skadas vid monteringen. CSC:n blir otät.	<ul style="list-style-type: none"> ▪ Tryck inte ut skjuthylsan från inspänningen (4)! ▪ Byt ut CSC:n.
7	Läpptättningsring (1) avklippt.	Uttryckningsväg för CSC:n överskreds. * → Överskreds uttryckningsvägen skadas läpptättningsringen. CSC:n blir otät.	<ul style="list-style-type: none"> ▪ Använd inte kopplingspedalen utan motstånd från kopplingstryckplattan. ▪ Byt ut CSC:n.

Genom fel vätskor, oljor, fetter, rengöringsmedel etc. kan CSC:n skadas.
Fyll, spola och lufta endast CSC:n med den avsedda vätskan.
Var uppmärksam på upplysningarna från fordonstillverkaren.

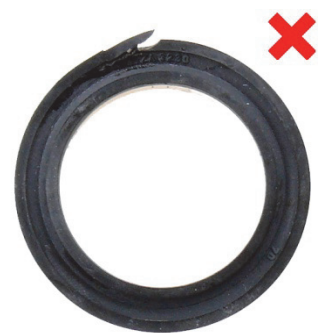
Bild 7: Låpptätningssring (1) avklippt

* En felaktigt inställd kopplingspedal eller utjämningsborring igensatt med smuts i givarcylindern förhindrar volymutjämnningen mellan det hydrauliska manövreringssystemet och expansionsbehållare vid ej aktiverad status. Det hydrauliska manövreringssystemet kan vara under förspänning även när kopplingspedalen inte används. När kopplingen används överskreds uttryckningsvägen.

- Kontrollera överensstämmelsen för alla kopplingskomponenter.
- Se till att hålla rent. Rengör CSC:ns kontaktyta på växeln.
- Lufta det hydrauliska manövreringssystemet.
- Var uppmärksam på upplysningarna från fordonstillverkaren.
