Valj CSC je zaradi napačnega ravnanja postal netesen

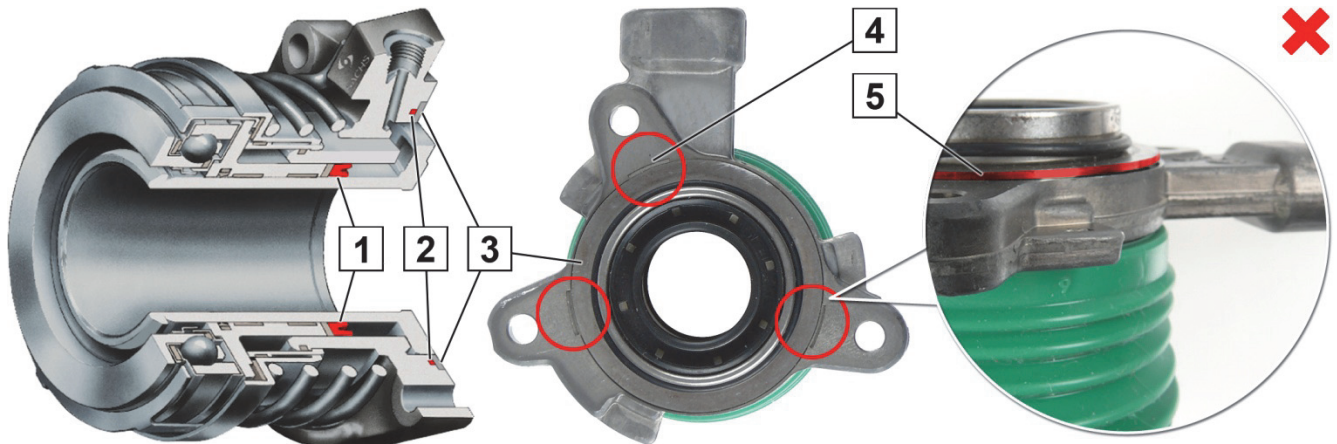
Slika 1: Risba prereza valja CSC

Slika 2: Tesnilni spoj
drsne puše (transportno varovalo)

Slika 3: Drсна puša potisnjena
iz tesnilnega spoja

Drсна puša (5) se odmakne iz tesnilnega spoja (slika 3).

Valja CSC pred vstavljanjem **ne** stisnite skupaj!

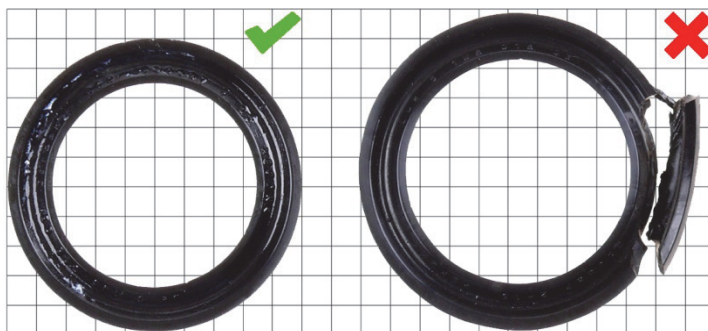
Slika 4: Nov ustnični tesnilni obroč (1)

Slika 5: Ustnični tesnilni
obroč (1) nabrekli

Slika	Diagnoza	Možni vzroki / posledice napake	Odprava
5	Ustnični tesnilni obroč (1) je nabreknjen.	Zavorna tekočina hidravličnega sistema je onesnažena s snovmi, ki vsebujejo mineralna olja (motorno olje, olje v menjalniku, sredstva proti rji itd.). → Ustnični tesnilni obroč (1) nabrekne (slika 2). Valj CSC postane netesen.	<ul style="list-style-type: none"> ▪ Izogibajte se stiku s snovmi z vsebnostjo mineralnih olj. ▪ Valj CSC zamenjajte.
6	Tesnilni obroč (2) je poškodovan.	Valj CSC je bil pred vstavljanjem stisnjen skupaj (slika 3) ali pa ni pravilno nameščen na menjalniku. → Tesnilni obroč (2) se ne prilega več utoru in se pri vstavljanju poškoduje. Valj CSC postane netesen.	<ul style="list-style-type: none"> ▪ Drsne puše ne potiskajte iz tesnilnega spoja (4)! ▪ Valj CSC zamenjajte.
7	Ustnični tesnilni obroč (1) je odrezan.	Izklopna pot valja CSC je bila presežena. * → Pri preseganju izklopne poti se ustnični tesnilni obroč poškoduje. Valj CSC postane netesen.	<ul style="list-style-type: none"> ▪ Pedala sklopke ne sprožite brez upora potisne plošče sklopke. ▪ Valj CSC zamenjajte.

Valj CSC napolnite, izperite in odzračite izključno s predpisano tekočino.

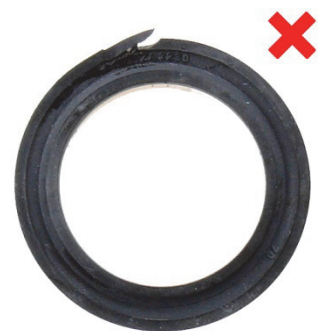
Slika 7: Ustnični tesnilni
obroč (1) odrezan
