Fig. 1: dibujo seccional del CSC

El CSC deja de ser impermeable a causa de una manipulación incorrecta

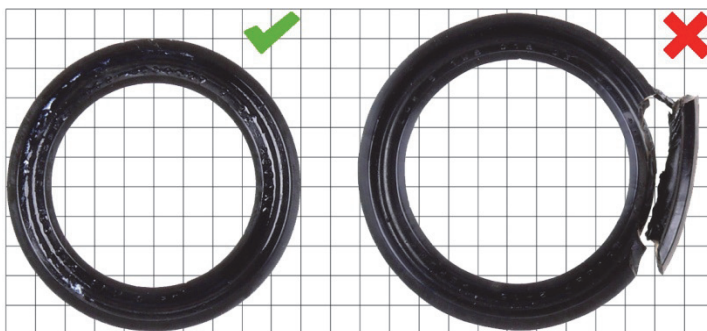
Fig. 4: labio de estanqueidad nuevo (1)

Fig. 5: labio de estanqueidad (1) hinchado

Fig.	Diagnóstico	Posibles causas del error / consecuencias	Remedio
5	Labio de estanqueidad (1) hinchado.	El líquido de frenos del sistema hidráulico se impurifica con sustancias que contengan aceites minerales (aceite de motor, aceite de la caja de cambios, eliminador de óxido, etc.). → El labio de estanqueidad (1) se hincha (fig. 2). El CSC deja de ser impermeable.	<ul style="list-style-type: none"> ▪ Evite el contacto con sustancias que contengan aceite mineral. ▪ Sustituya el CSC.
6	Junta de estanqueidad (2) dañada.	El CSC se ha comprimido antes del montaje (fig. 3) o no se ha montado correctamente en la caja de cambios. → La junta de estanqueidad (2) ya no se apoya en la ranura y se daña en el montaje. El CSC deja de ser impermeable.	<ul style="list-style-type: none"> ▪ ¡No saque a presión el casquillo corredizo del remache (4)! ▪ Sustituya el CSC.
7	Labio de estanqueidad (1) cortado.	El recorrido de desembrague del CSC se ha sobrepasado. * → Al sobrepasar el recorrido de desembrague se daña el labio de estanqueidad. El CSC deja de ser impermeable.	<ul style="list-style-type: none"> ▪ No accione el pedal de embrague sin que el plato de presión haga resistencia. ▪ Sustituya el CSC.

Rellene, limpie y purgue el CSC únicamente con el líquido indicado.

Tenga en cuenta las indicaciones del fabricante del vehículo.

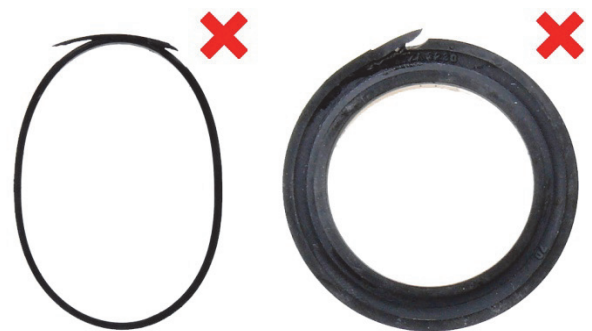
Fig. 6: junta de estanqueidad (2) dañada

Fig. 7: labio de estanqueidad (1) cortado

La junta de estanqueidad (2) ya no se apoya en la ranura y se daña en el montaje (fig. 6). El CSC deja de ser impermeable.

¡No comprima el CSC antes del montaje!

- Compruebe la asignación de todos los componentes del embrague.
- Compruebe que está limpio. Limpie la superficie de contacto del CSC en la caja de cambios.
- Purgue el sistema de accionamiento hidráulico.
- Tenga en cuenta las indicaciones del fabricante del vehículo.
