**AUDI / SEAT / SKODA / VOLKSWAGEN**

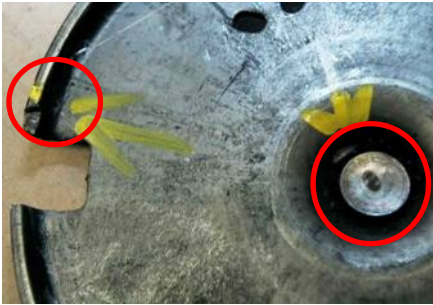
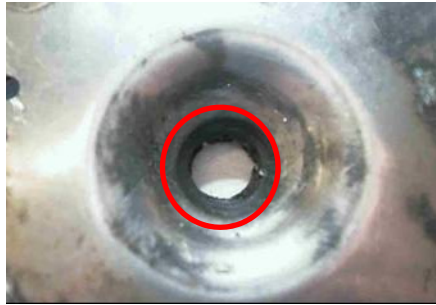
- Un asiento deteriorado de la varilla de empuje que está situada en el eje primario de entrada de la caja de cambios
- Holgura excesiva del alojamiento de la varilla con el eje primario de entrada de la caja de cambios
- Cojinete de empuje defectuoso (Está situado en la punta del cambio)

- El embrague despega con dificultad
- Se producen ruidos
- El embrague resalta
- El accionamiento presenta excesiva dureza
- El embrague patina

Por ello recomendamos que al reemplazar el embrague se realice un control detallado de estas piezas y en caso de duda sustituirlos. Si existen señales de un recorrido excéntrico de la varilla de empuje, los asientos y alojamientos indicados están deteriorados y **deberán** reemplazarse.
