Mellemringen er knækket pga. forkert håndtering ved transport, opbevaring eller montering

III. 1: Dobbeltpladekobling erhvervskøretøjer

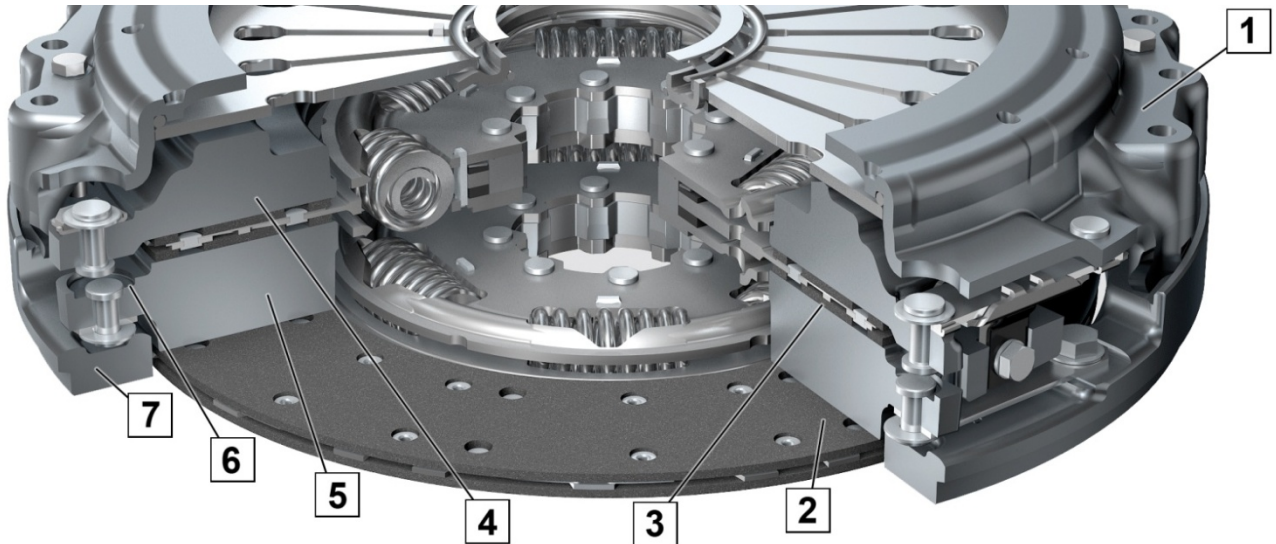
- 1 Kabinet trykplade
- 2 Koblingskive motorside
- 3 Koblingskive gearside
- 4 Trykplade
- 5 Mellemplade

- 6 Mellemplade øje
- 7 Mellemring
- 8 Mellemring, brudsted
- 9 Mellemring, øje slebet imod

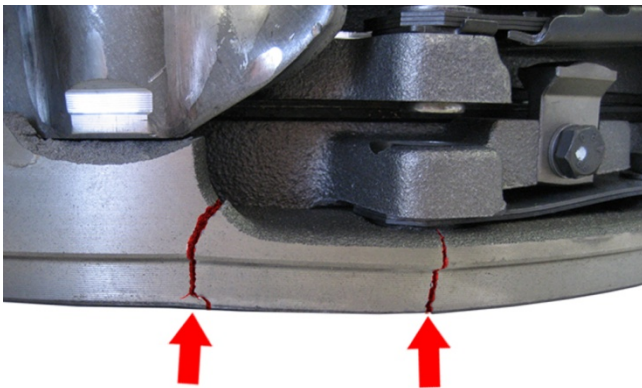
III. 2: Mellemring knækket

Dobbeltpladekobling med knækket mellemring (ill. 2) må ikke monteres. Den knækkede mellemring forårsager problemer ved adskillelse. Det afknækkede øje (9) på mellemringen (7) ryger ud pga. centrifugalkraften og ødelægger gearhuset (ill. 3).

- Kontroller mellemringen (7) for brudsteder (ill. 2).
 - Kontroller mellemringen (7) for beskadigelser bag øjnene (6).
Et afknækket øje kan rage ud over koblingshusets udv. diameter (1).
- Udskift den defekte dobbeltpladekobling.

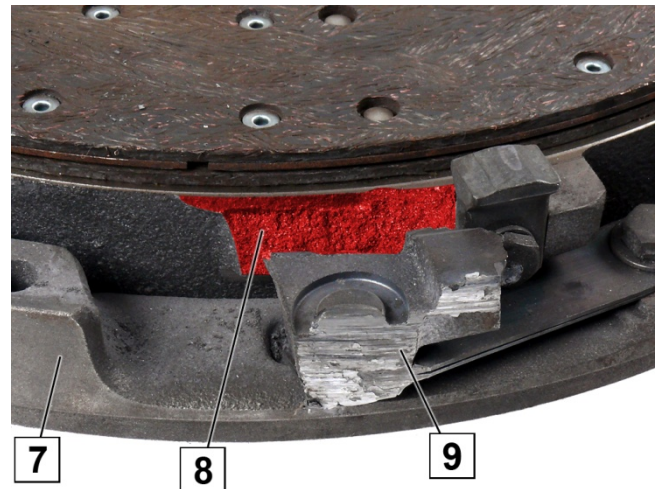
III. 3: Mellemring, øjet knækket af og slebet mod gearhus
