GF 380, GF2 / 380, GF 420

HINWEIS

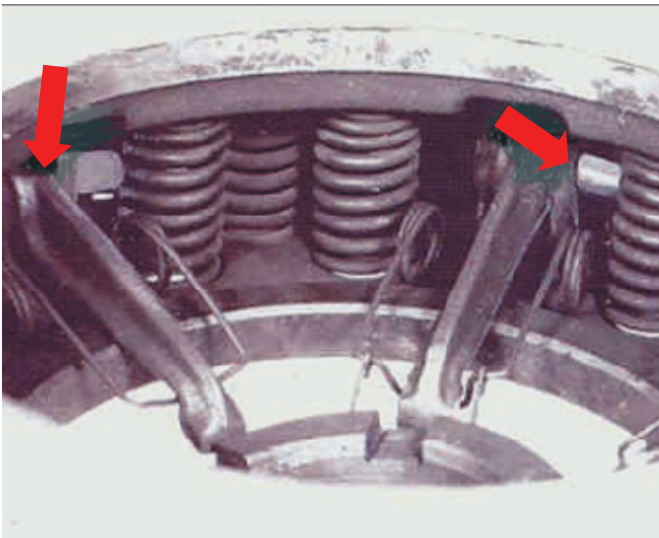
An den genannten Kupplungsdruckplatten kann es zu Nockenbrüchen kommen. Hierbei handelt es sich nicht um frühzeitigen Verschleiß oder Materialfehler, sondern um zu hohe Motordrehgeschwindigkeiten.

Fig. 1: Innere Hebelachsen eingearbeitet bzw. herausgewandert.

Bei Kupplungsreparaturen mit derart sichtbaren Merkmalen an der Druckplatte muss in jedem Fall die Störungsursache am Motor beseitigt werden.

- Defekter Motordrehgeschwindigkeitsdämpfer
- Stark unterschiedliche Kompressionsdrücke in den einzelnen Zylindern
- Nachtropfen der Einspritzdüsen
- Defekte bzw. falsch eingestellte Einspritzpumpe

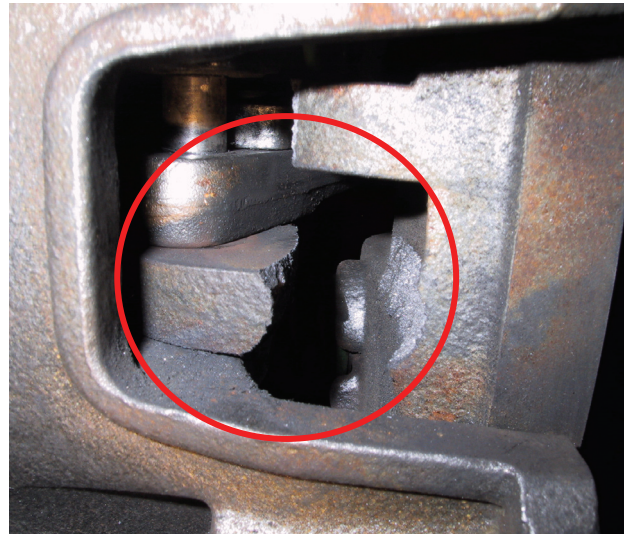
Fig. 2: Führungsnocken der Anpressplatte abgebrochen.
