3483 ... / 3488 ...

ILMOITUS

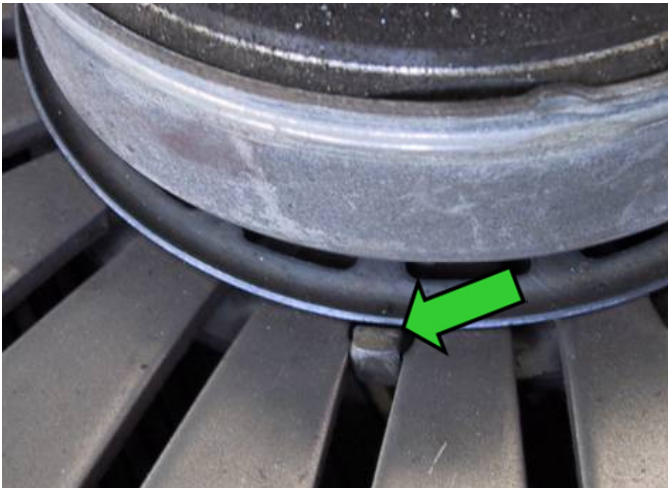
Kuva 1: Irrotinlaakerin kohdistustappi oikeassa paikassa

Oikea paikka kohdistustapille (Kuva 1) on lautasjousen kärkien välissä olevissa syvennyksissä.

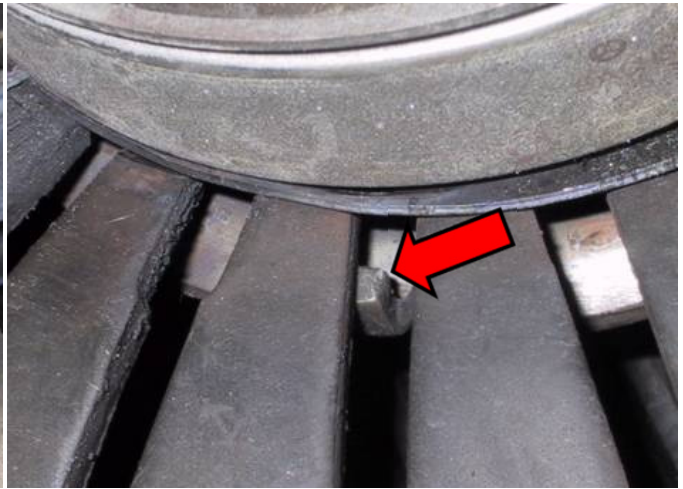
Kuva 2: Irrotinlaakerin kohdistustappi väärin asetettu – tappi luiskahtanut paikaltaan

Mikäli yksi näistä kohdistustapeista luiskahtaa pois kärkien välistä huonon käsittelyn / väärän kuljetuksen takia, muodostuu epäkeskinen / väärä irrotinlaakerin kosketus ja tapahtuu väistämättä ennenaikainen vaurio.

Ennen asennusta kuljetuksen tai käsittelyn aikana sattunut tärähdys voi siirtää irrotinlaakerin keskitetystä asennostaan. Tämä asento vaaditaan oikean toiminnan varmistamiseksi (Kuva 2).

Varmista oikea irrotinlaakerin asento ennen asennusta välttääksesi rikkoutumista.
