## HUOMIO:

**Asianomaiset osanumerot ovat: 3483 ... .. ja 3488 ... ..**

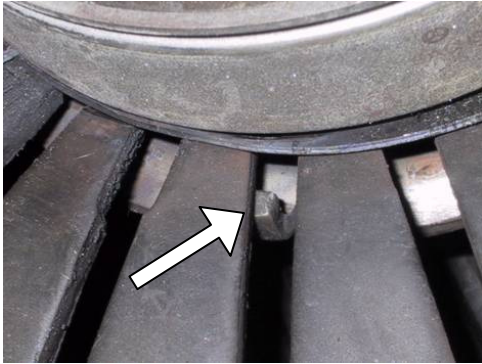
Kuljetusvaurion tai virheellisen käsittelyn johdosta saattoi irroitin liukua keskitetystä sijainnista. (katso kuva. 1).

*Kuva. 1: Irrotusrenkaan ohjaustapin väärä sijainti –tappi on liukunut levyjousen alle*

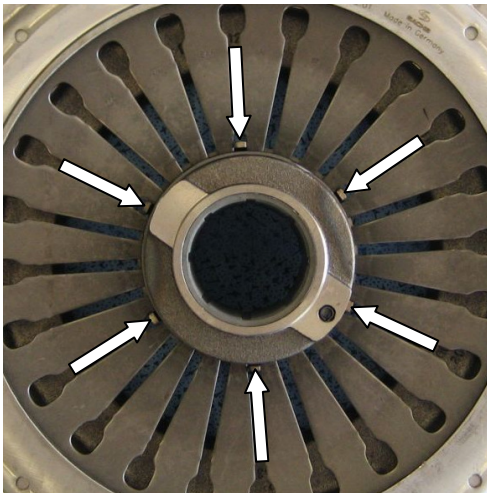
Kuvassa 2 näkyvät uuden mallisen irroittimen kuusi ohjaintappia. Aiemmissa malleissa oli vain kolme tappia.

*Kuva. 2: kuusi ohjaintappia*

**Vanhanmalliseen SACHS – asetelmaan voidaan asentaa uuden mallinen irroittin.**

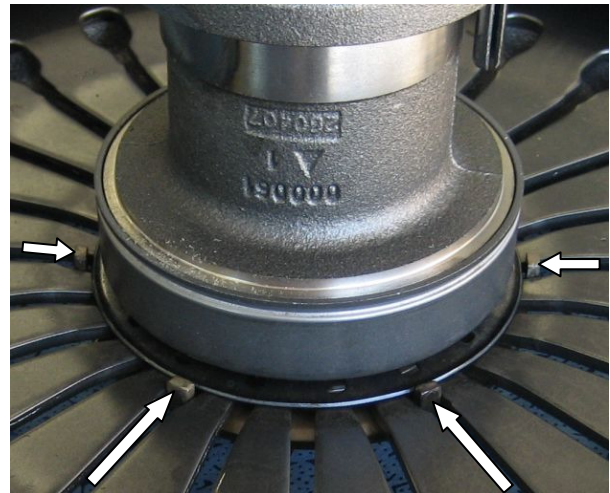
*Kuva. 3: Ohjaintapit sivultapäin (vain neljä tppia kuudesta näkyvissä!)*
