Σπασμένος ενδιάμεσος δακτύλιος μετά από λάθος χειρισμό, κατά τη μεταφορά, τη φύλαξη ή την τοποθέτηση

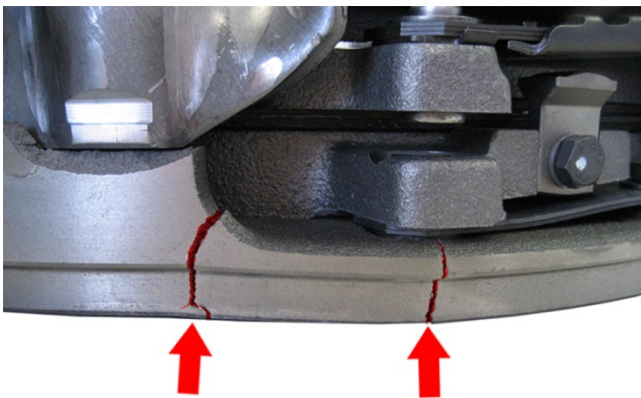
Εικ. 2: Σπασμένος ενδιάμεσος δακτύλιος

Μη τοποθετείτε συμπλέκτης διπλού δίσκου με σπασμένο ενδιάμεσο δακτύλιο (Εικ. 2). Ο σπασμένος ενδιάμεσος δακτύλιος προκαλεί προβλήματα. Το σπασμένο μάτι (9) του ενδιάμεσου δακτύλιου (7) κινείται με τη φυγοκεντρική δύναμη προς τα έξω και προκαλεί ζημιά ή καταστρέφει την καμπάνα του κιβωτίου (Εικ. 3).

- Ελέγξτε τον ενδιάμεσο δακτύλιο (7) για σημεία θραύσης (εικ. 2).
 - Ελέγξτε τον ενδιάμεσο δακτύλιο (7) πίσω από τα μάτια (6) για ενδεχόμενα ελαττώματα.
Ένα σπασμένο μάτι μπορεί να προεξέχει πέρα από την εξωτερική διάμετρο του περιβλήματος του συμπλέκτη (1).
- ➔ Αντικαταστήστε τον ελαττωματικό συμπλέκτης διπλού δίσκου.

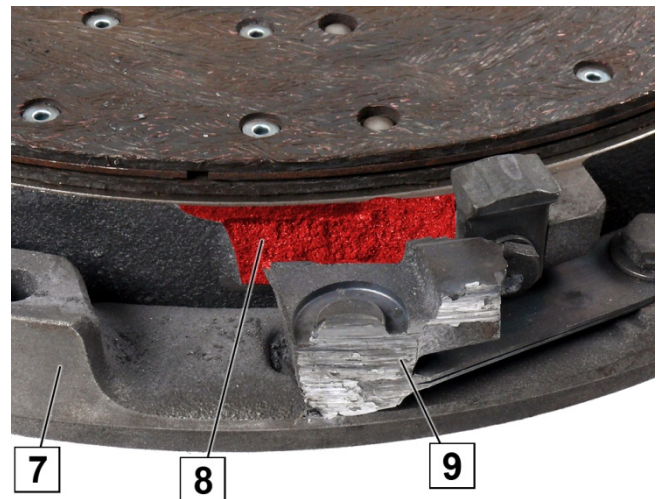
Εικ. 3: Ενδιάμεσος δακτύλιος, σπασμένο μάτι και τριμμένο πάνω στη καμπάνα του κιβωτίου
