### Međuprsten slomljen kroz pogrešno rukovanje prilikom transporta, skladištenja ili ugradnje

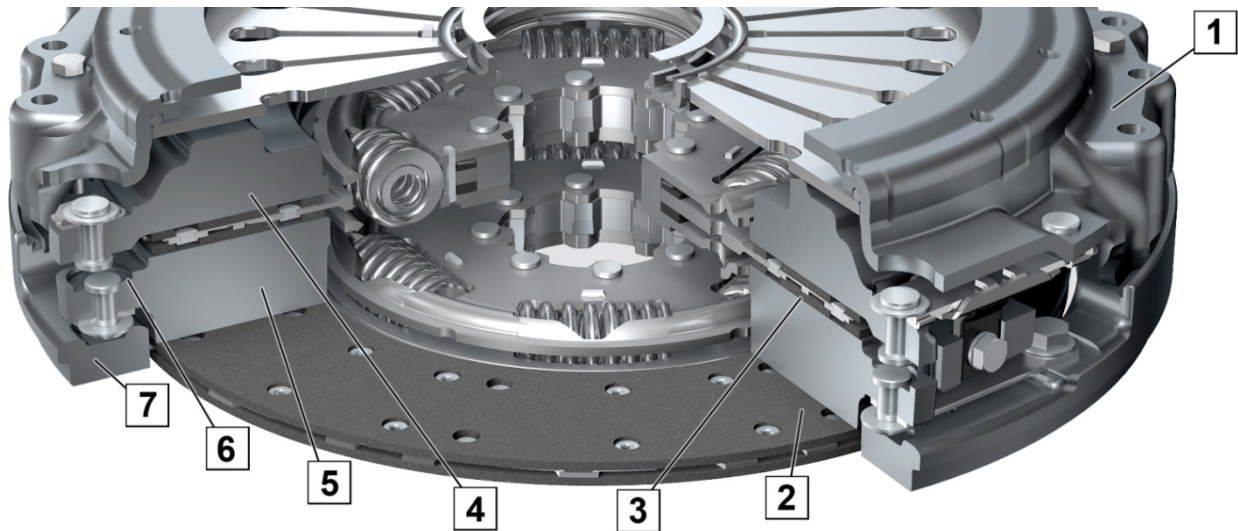
Slika 1: Spojka s dva diska, namjenska vozila

- 1 Kućište potisne ploče
- 2 Tanjur spojke sa strane motora
- 3 Tanjur spojke sa strane prigona
- 4 Potisna ploča
- 5 Međuploča

- 6 Međuploča oko
- 7 Međuprsten
- 8 Međuprsten, mjesto prijeloma
- 9 Međuprsten, oko obrušeno

- Spojku s dva diska (7) provjerite na postojanje puknuća (slika 2).
  - Međuprsten (7) iza oka (6) pregledajte na oštećenja.  
Oštećeno oko može stršiti preko vanjskog promjera kućišta spojke (slika 1).
- Zamijenite oštećenu spojku s dva diska.

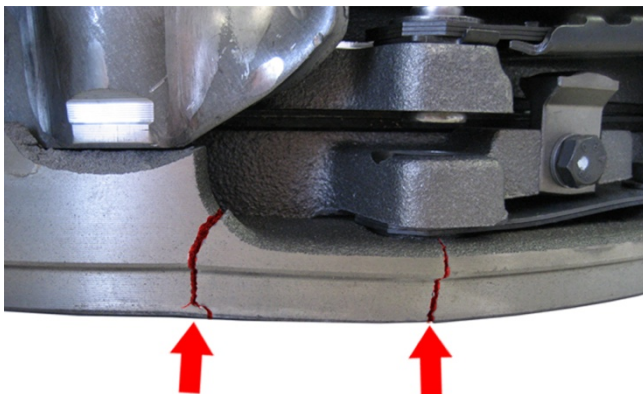
Slika 2: Međuprsten puknut

Nemojte ugraditi spojku s dva diska sa slomljenim međuprstenom (slika 2). Slomljeni međuprsten pruzrokuje poteškoće pri odvajanju. Odlomljeno oko (9) međuprstena (7) kroz centrifugalnu silu se kreće prema vani i oštećuje ili uništava zvono prigona (slika 3).

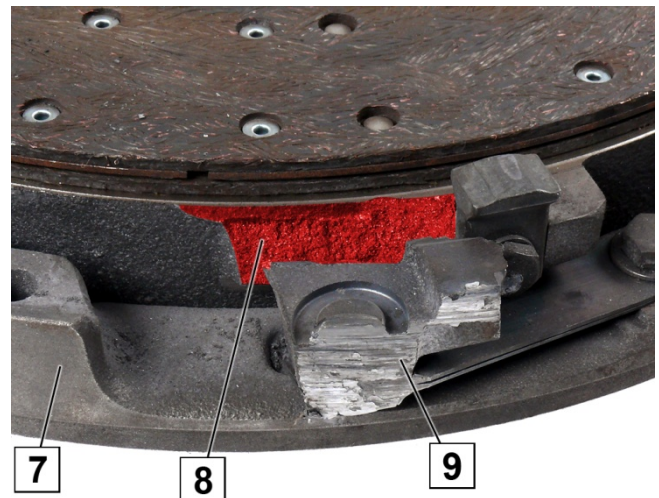
Slika 3: Međuprsten, oko odlomljeno i zvono prigona obrušen
