Tussenring gebroken door verkeerd gebruik tijdens transport, opslag of inbouw

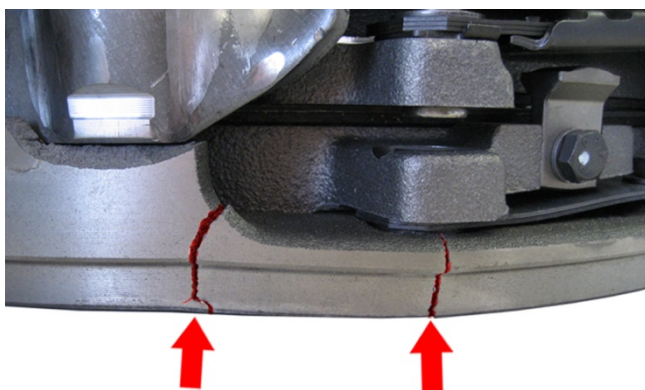
Illustr. 2: Tussenring gebroken

Monteer de dubbele plaatkoppeling met gebroken tussenring (illustr. 2) niet. De gebroken tussenring veroorzaakt ontkoppelingsproblemen. Het afgebroken oog (9) van de tussenring (7) beweegt door de centrifugaalkracht naar buiten en beschadigt of vernielt de transmissieklok (illustr. 3).

- Controleer de tussenring (7) op breuken (illustr. 2).
 - Controleer de tussenring (7) achter de ogen (6) op beschadiging.
Een afgebroken oog kan via de buitendiameter van het koppelingshuis (1) naar buiten steken.
- Beschadigde dubbele plaatkoppeling vervangen.
