## SCANIA

#### Sistem de debreiere hidraulic: schimbarea, purjarea și aerisirea lichidului de frână

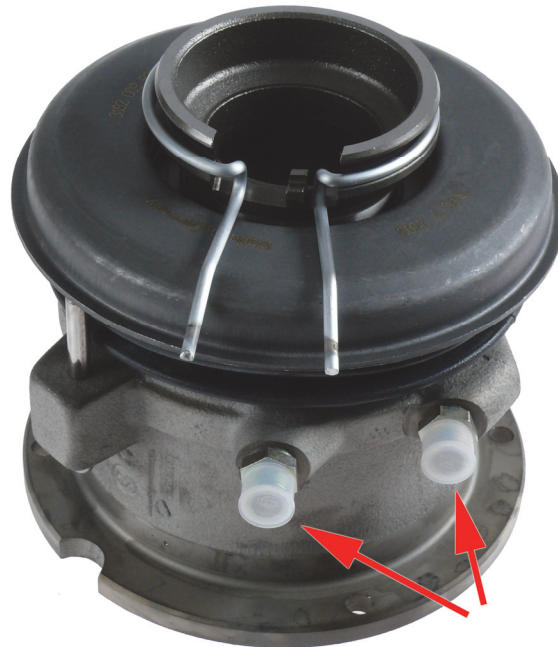
Fig. 1: Cilindru receptor de ambreiaj, concentric (CSC)

- Pătrunderea prafului, a prafului de ambreiaj, uleiului de motor și uleiului de transmisie afectează CSC-ul.
- Uleiul pătruns umflă garniturile, cauzând în acest fel inetanșeități.

După deschiderea conductelor, închideți toate racordurile de conducte cu capace protectoare adecvate (Fig. 1), pentru a evita pătrunderea murdăriei.

- Defectarea timpurie a CSC se poate evita. Normele de întreținere respectate.
- Pentru sistemul hidraulic de acționare utilizați exclusiv lichid de frână nou (DOT3 sau DOT4).
- În cazul unui sistem de acționare etanș, multe reclamații pot apărea din cauza spălării și aerisirii (→ pagina 2).
- La toate lucrările efectuate la sistemul hidraulic de debrere trebuie asigurată curățenia absolută. Chiar și cantități minime de ulei mineral sunt suficiente pentru a cauza umflarea garniturilor.
- Înlocuiți toate garniturile de la motor și cutia de viteze.
