**Mellanring bruten genom felaktig hantering vid transport, lagring eller montering**

### **MEDDELANDE**

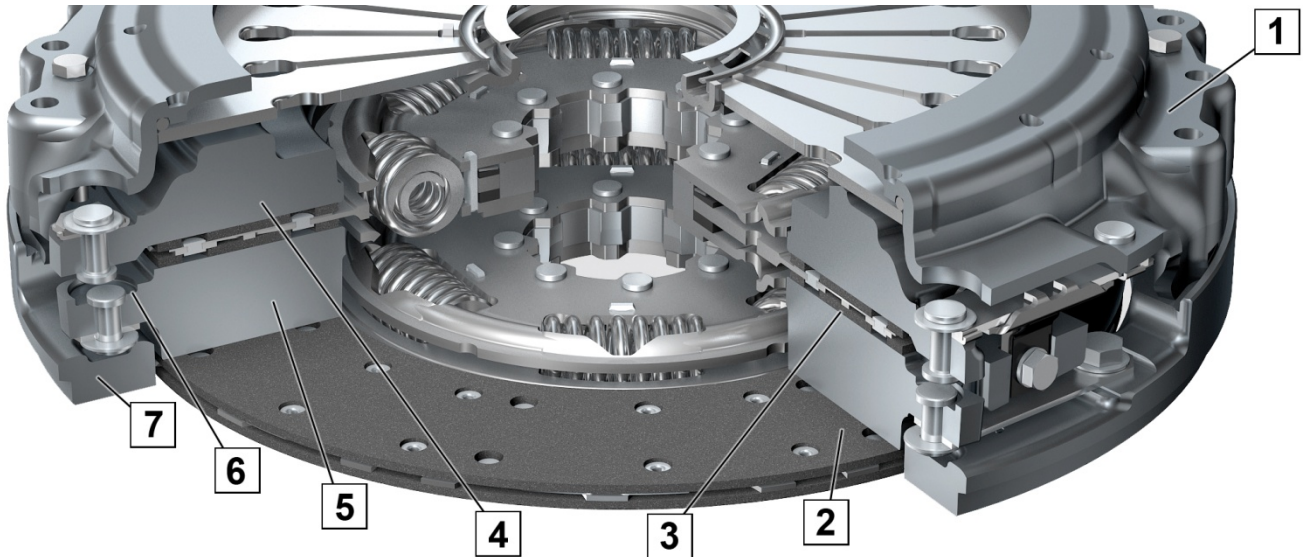
Bild 1: Lamellkoppling nyttofordon

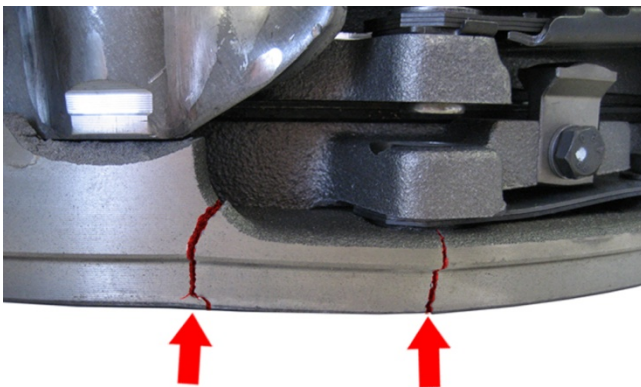
Bild 2: Mellanring bruten

Montera inte lamellkoppling med avbruten mellanring (bild 2). Den brutna mellanringen förorsakar frikopplingssvårigheter. Den avbrutna öglan (9) till mellanringen (7) rör sig genom centrifugalkraften utåt och skadar kopplingskåpan (bild 3).

- Kontrollera om det finns brottställen på mellanringen (7) (bild 2).
  - Kontrollera mellanringen (7) bakom öglorna (6) om det finns skador. En avbruten ögla kan sticka ut över kopplingskåpan (1) ytterdiameter.
- ➔ Byt ut en skadad lamellkoppling.

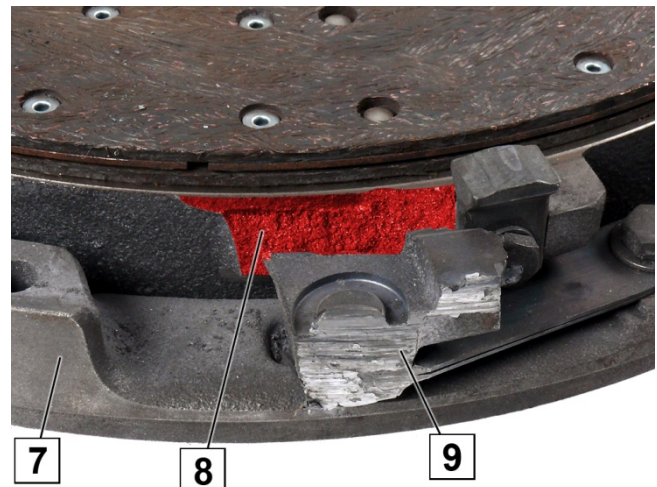
Bild 3: Mellanring, ögla avbruten och avnött mot kopplingskåpa
