A helytelen kezelés miatt szállítás, raktározás vagy beépítés közben eltörtött közgyűrű

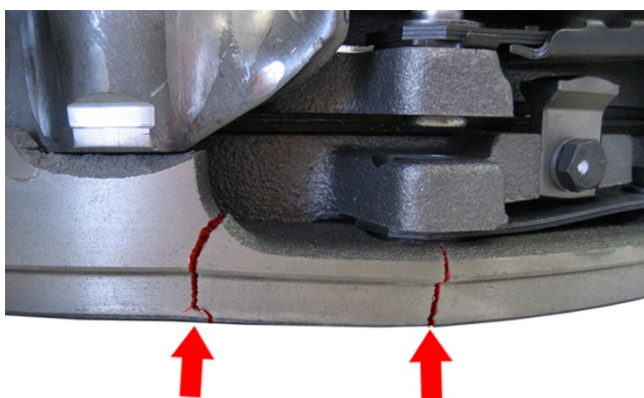
2. ábra: Törtött közgyűrű

A törött közgyűrűjű (2. ábra) kéttárcsás kuplungot ne építsék be! A törött közgyűrű nyitási nehézségeket okoz. A közgyűrű (7) törött szeme (9) a centrifugális erő hatására kimozdul és károsítja vagy tönkreteszi a váltóharangot (3. ábra).

- A közgyűrűt (7) törési pontokra ellenőrizni (2. ábra).
- A közgyűrűt (7) a szem (6) mögött sérülésekre ellenőrizni. Az eltörött szem túlnyúlhat a kuplung házának (1) külső átmérőjén.

→ A sérült kéttárcsás kuplungot kicserélni.

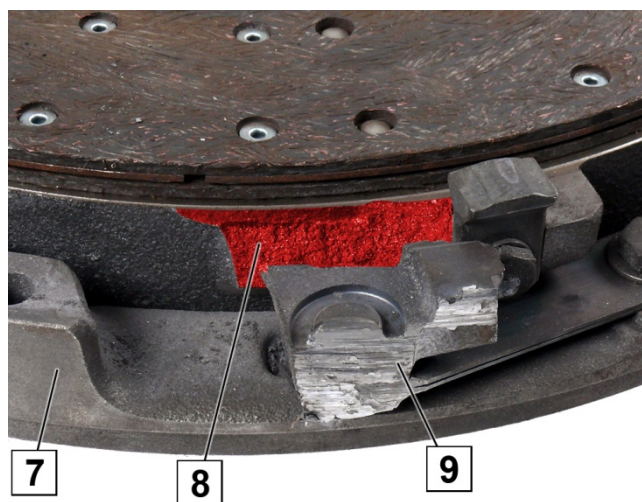
3. ábra: Törtött, a váltóharanggal való súrlódás miatt elkopott közgyűrű és szem
