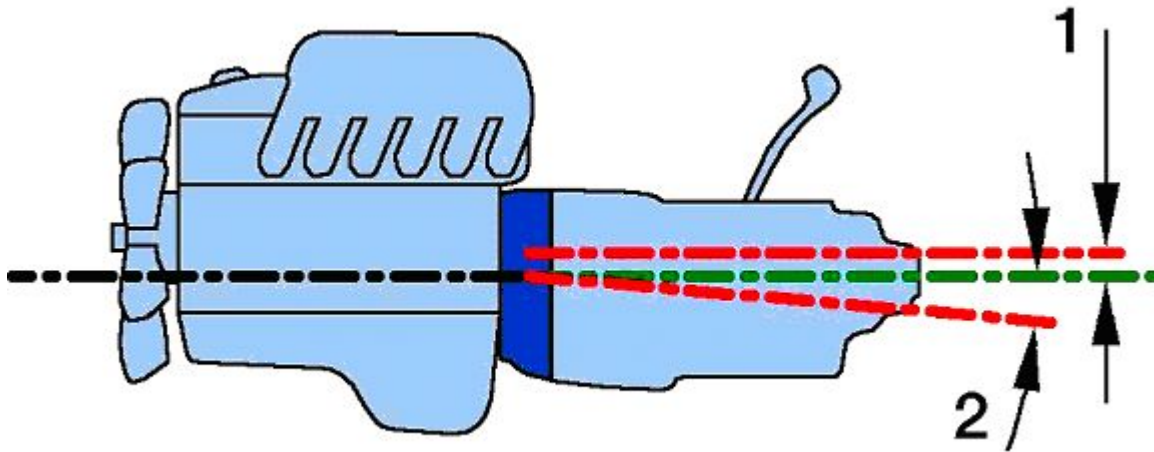
Bild 1

Kopplingskador förorsakas återkommande genom riktningsfel mellan vev- och kardanaxel. Idealt har båda axlarna en gemensam mittlinje när drivenheten är monterad, de ligger alltså i linje med varandra. Med riktningsfel förstår man avvikelser från det här idealfallet. Man skiljer mellan parallell- och vinkelförskjutning (bild 1).

1 Parallellförskjutning

2 Vinkelförskjutning
