A forgattyú és a hajtótengely között előforduló vonalba állítási hibák miatt újra és újra kuplungkárok keletkeznek. Beszerelt hajtóegységénél, ideális esetben a két tengelynek közös a középvonala, tehát egy vonalban helyezkednek el. A vonalba állítási hibák alatt ettől az ideális esettől való eltéréseket értjük. Különbséget teszünk a párhuzamos és szögeltolódások között (1. ábra).

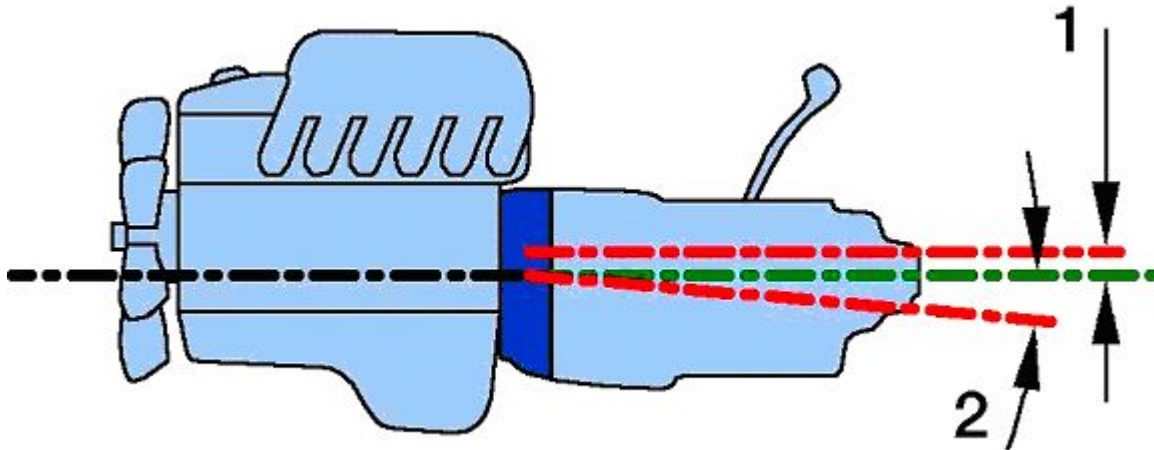
1. ábra

1 Párhuzamos eltolódás

2 Szögeltolódás
