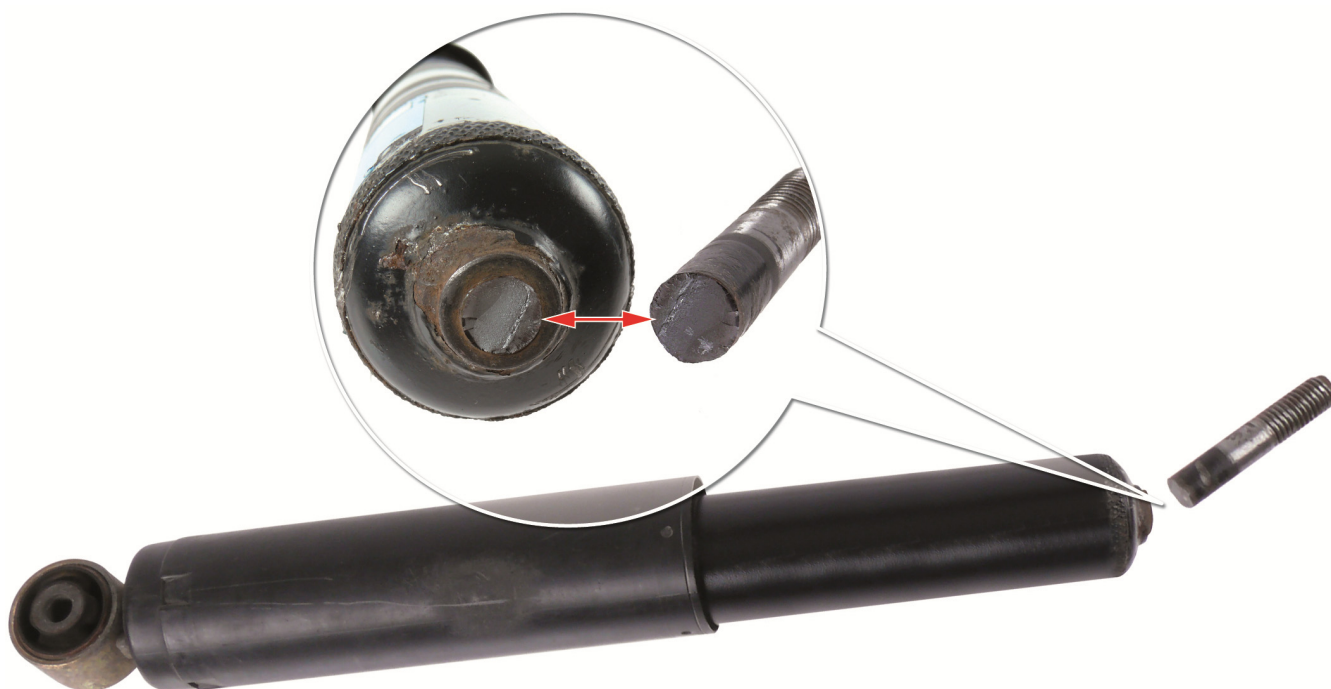
Sl. 1: Prijelom vijka zgloba uslijed promjenjivog opterećenja savijanjem

Mogući uzroci ugradnje pod naponom i opterećenja savijanjem amortizera

- Pogreška kod montaže: Amortizer je ugrađen pod naponom, tj. nije učvršćen u konstrukcijskoj poziciji.
- Točke pričvršćenja amortizera nisu u liniji.

1. Provjerite da li na vozilu postoje oštećenja uslijed prometne nezgode ili neka druga oštećenja.
2. Montirajte amortizere dok je vozilo podignuto i pritegnite ih **silom ruke**.
3. Spustite vozilo tako da stoji na kotačima (konstrukcijski položaj).
4. Pritegnite vijke zateznim momentom propisanim od strane proizvođača vozila.

Pričvrstite amortizere propisanim zateznim momentom u konstrukcijskom položaju vozila zadanom od strane proizvođača vozila.

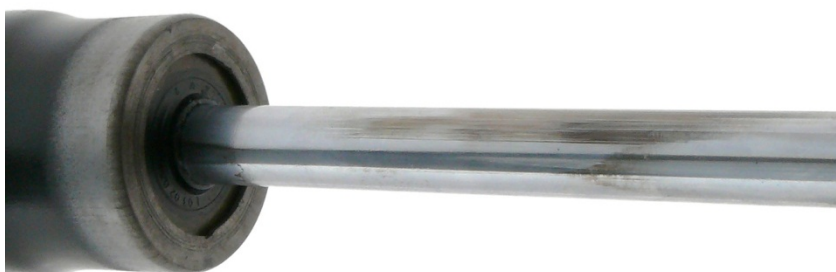
Sl. 2: Sloj kroma klipa amortizera jednostrano istrošen uslijed ugradnje pod naponom

Neispravna montaža prouzrokuje prerano uništenje amortizera. Amortizeri mogu curiti, reagirati lošim tehničkim ponašanjem i prouzrokovati buku.

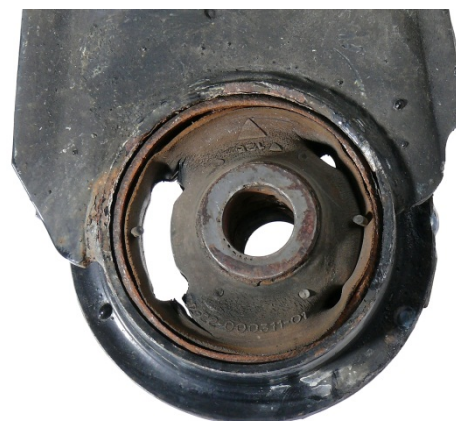
Sl. 3: Gumeno-metalni ležaj neispravan

- Zazor zgloba je prevelik / gumeno-metalni ležaj je neispravan (sl. 3)
- Krivo podešena geometrija osovine
- Vozilo je oštećeno u prometnoj nezgodi ili šteta od nezgode nije stručno popravljena
