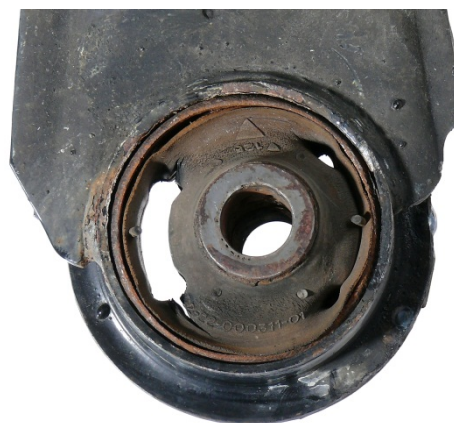
Fig. 3: Apoio de borracha-metal estragado

- Folga na articulação demasiado grande / apoio de borracha-metal estragado (fig. 3)
- Alinhamento de direcção incorrecto
- O veículo foi danificado devido a um sinistro ou os danos do acidente não foram reparados profissionalmente
