Möjliga orsaker för förspänning och bågbelastning hos stötdämparen

**Korrekt montering av støtdæmpere i konstruktionsposition**

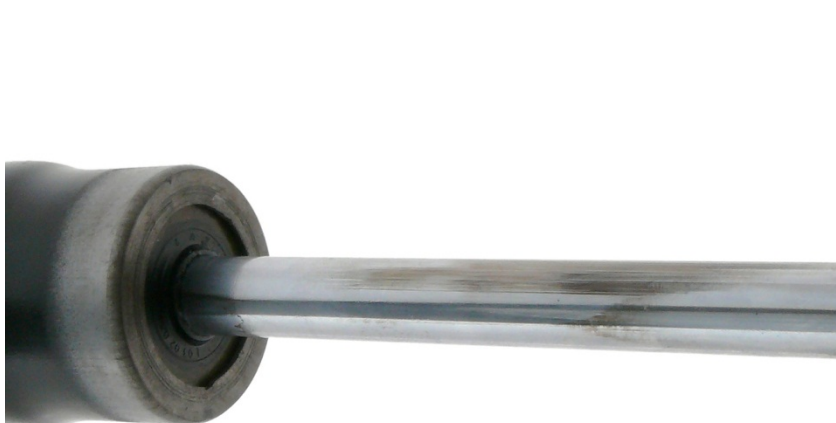
Fig. 2: Kromskikt kolvstång genom förpänd montering försliten på en sida

- Fel vid monteringen: stötdämparen monterad förspänd, dvs. inte åtdragen i konstruktionsposition.
- Fästpunkterna för stötdämparen är inte jämna.

Felaktig montering leder till att støtdæmparna slutar fungera i förtid. Støtdæmparna kan bli otäta, få sämre respondering och orsaka ljud.

1. Kontrollera fordonet med avseende på skador från olycka och andra skador.
2. Sätt in støtdæmparen vid opplyft fordon och dra åt **för hand**.
3. Sänk fordonet så att det står på hjulen (konstruktionsposition).
4. Dra åt skruvarna med de åtdragningsmoment som angivits av fordonstillverkaren.

Støtdæmpere måste dras åt med föreskrivet åtdragningsmoment när fordonet befinner sig i den konstruktionsposition som tillverkaren beskriver.
