### Macchina agricola STEYR serie 80

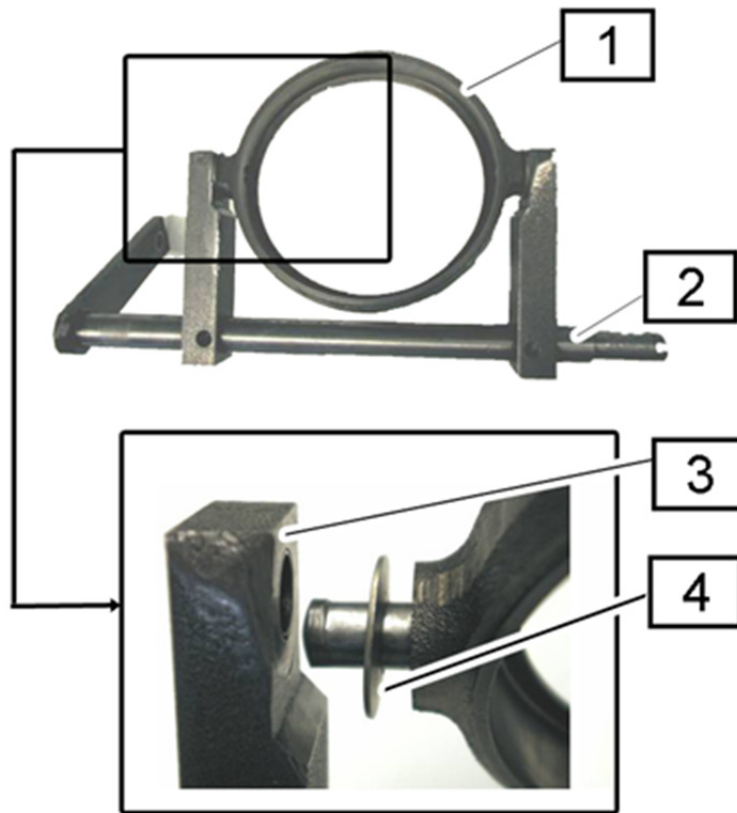
Fig. 1: La frizione per l'albero PTO non stacca – causa rumori

Un elevato livello di usura di cuscinetti, boccole, leve e alberi causa una posizione inclinata e il rovesciamento del reggispinta della frizione per l'albero PTO. L'arretramento non omogeneo dello spingidisco causa rumori, difficoltà di stacco e, in casi estremi, una rottura del sostegno del reggispinta (1). Sulla frizione e nella zona circostante possono verificarsi i seguenti danni.

Ad ogni cambio di frizione, controllare il funzionamento, la scorrevolezza e il grado di usura dell'intero sistema del reggispinta.

Se, quando viene azionata la leva del reggispinta, esso si rovescia da solo, è presente usura. In questo caso sostituire almeno i seguenti componenti:

- Sostegno reggispinta (1)
- Albero di trasmissione con forcella e spina di bloccaggio (2)
- Leva incl. boccola (3)
- Rondella elastica (4) pezzo unificato

In ogni caso, controllare anche tutti gli altri componenti dell'azionamento della frizione e sostituire le parti usurate o guaste.
