STEYR poljoprivredne mašine serije 80

Slika 1: Spojnica priključnog vratila ne odvaja – prouzrokuje šumove

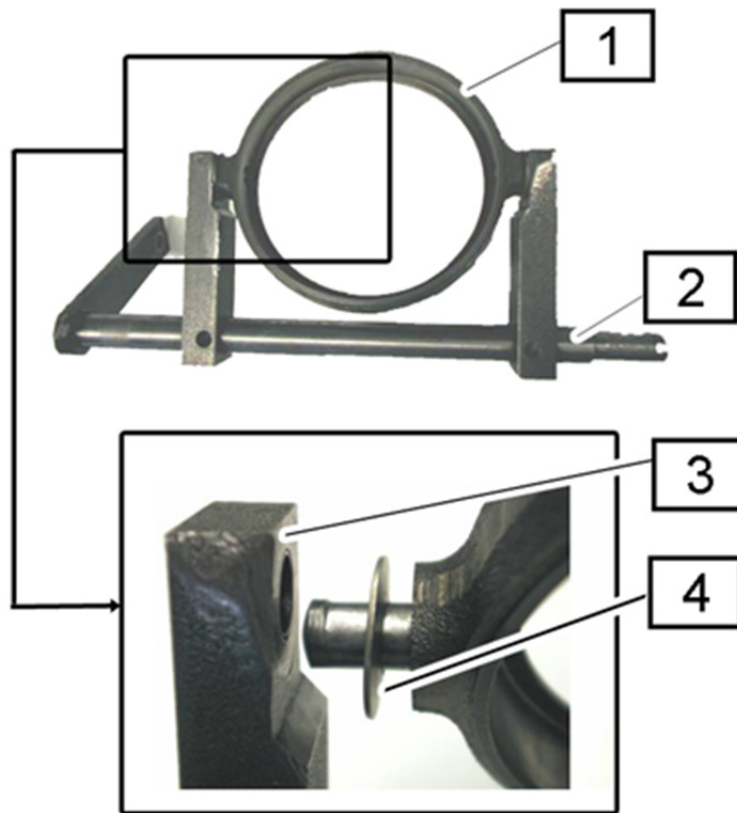
Pohabanost ležaja, čaura, poluga i osovina dovodi do ukošavanja i nakretanja isključnog sklopa na spojnici priključnog vratila. Neravnomerno podizanje pritisne ploče dovodi do pojave šumova, teškog odvajanja i u ekstremnom slučaju do kidanja držača isključnog sklopa (1).

Na spojnici i oko spojnice može kao posledica doći do oštećivanja.

Ukoliko se isključni sklop nakrivi sam od sebe prilikom aktiviranja poluge isključnog sklopa, to znači da je pohaban. U tom slučaju zamenite makar sledeće delove:

Pri svakoj promeni spojnice proverite sistem isključivanja na funkcionisanje, lagani hod i pohabanost.

- Krajnji oslonac (1)
- Spojnu osovinu sa viljuškom i zateznim klinom (2)
- Polugu uključujući čauru (3)
- Elastičnu podlošku (4) standardni element

Proverite u svakom slučaju i druge delove za aktiviranje spojnice i zamenite pohabane ili neispravne delove!
