Audi, Seat, Skoda, VW

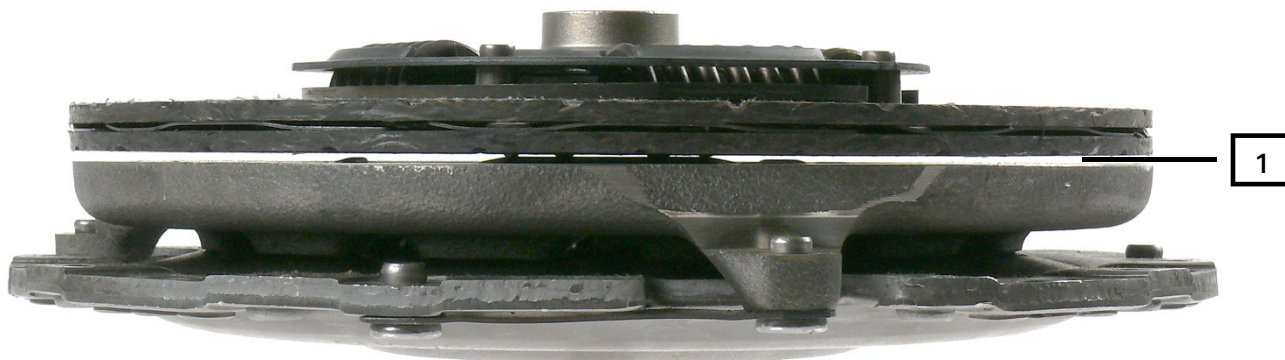
Sl. 1: MX spojka

Na disku odvajanja MX spojke, nastala je promjena konture. U demontiranom stanju, disk spojke može nalijegati iznutra na pritisnom tanjuru spojke. Između diska spojke i pritisne ploče može, prema izvedbi, postojati raspor (1). To ne predstavlja nikakav nedostatak.

Nakon stručno izvedene montaže MX spojke, ista je ispravno smještena i potpuno funkcionalna.
