CSC lek door verkeerd gebruik

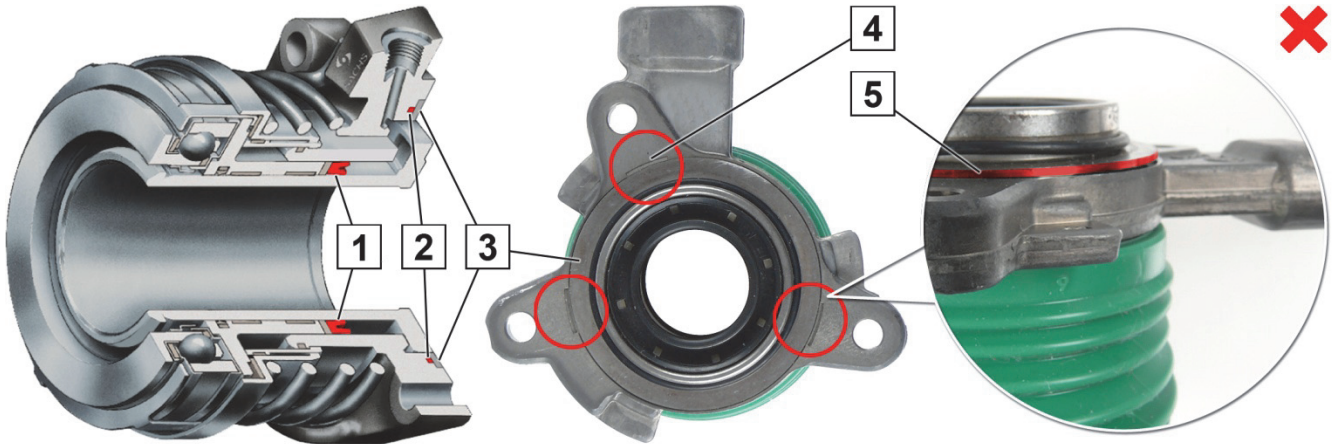
Illustr. 1: CSC doorsnedetekening

Illustr. 2: Borging van de schuifhuls d.m.v. vervorming (transportbeveiliging)

Illustr. 3: Schuifhuls uit de borging d.m.v. vervorming gedrukt

De schuifhuls (5) komt los uit de borging d.m.v. vervorming (illustr. 3).

LET OP

Druk de CSC vóór inbouw **niet** in elkaar!

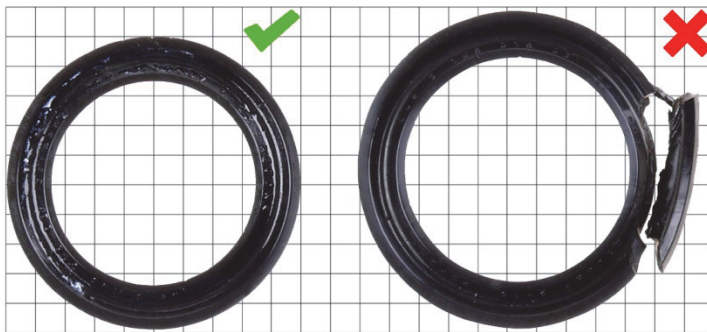
Illustr. 4: Nieuwe lipafdichtring (1)

Illustr. 5: Lipafdichtring (1) opgezwollen

Illustr.	Diagnose	Mogelijke foutoorzaken / gevolgen	Oplossing
5	Lipafdichtring (1) opgezwollen.	De remvloeistof van het hydraulisch systeem is verontreinigd met stoffen die minerale olie bevatten (motorolie, transmissieolie, roestoplosser, etc.). → De lipafdichtring (1) zwelt op (illustr. 2). De CSC gaat lekken.	<ul style="list-style-type: none"> ▪ Voorkom contact met stoffen die minerale olie bevatten. ▪ Vervang de CSC.
6	Afdichtring (2) beschadigd.	De CSC werd vóór inbouw in elkaar gedrukt (illustr. 3) of niet correct op de transmissie gemonteerd. → De afdichtring (2) zit niet meer in de groef en wordt bij de inbouw beschadigd. De CSC gaat lekken.	<ul style="list-style-type: none"> ▪ Druk de schuifhuls niet uit de borging d.m.v. vervorming (4)! ▪ Vervang de CSC.
7	Lipafdichtring (1) afgeschoven.	De ontkoppelingsafstand van de CSC werd overschreden. * → Bij het overschrijden van de ontkoppelingsafstand wordt de lipafdichtring beschadigd. De CSC gaat lekken.	<ul style="list-style-type: none"> ▪ Druk het koppelingspedaal niet in zonder weerstand van de drukgroep. ▪ Vervang de CSC.

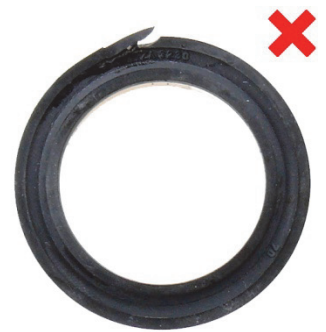
Illustr. 7: Lipafdichtring (1) afgeschoven

* Een verkeerd ingesteld koppelingspedaal of een door vuil afgesloten compensatieboring in de geveercilinder verhindert de volumecompensatie tussen het hydraulische bedieningssysteem en het remvloeistofreservoir bij niet-bediende toestand. Het hydraulische bedieningssysteem kan dan ook zonder het koppelingspedaal in te drukken onder voorspanning staan. Bij het indrukken van de koppeling wordt de ontkoppelingsafstand overschreden.
