Ill. 1: CSC snittegning

CSC'en er blevet utæt pga. forkert håndtering

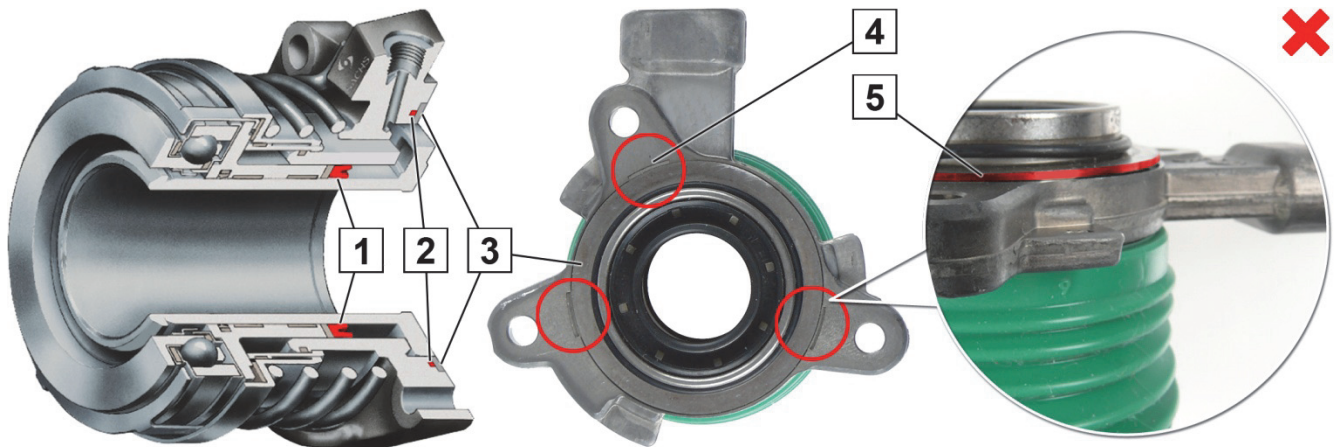
Ill. 2: Skydemuffens pres-samling (transportsikring)

Ill. 3: Skydemuffen er trykket ud af pres-samlingen

Skydemuffen (5) løsner sig fra pres-samlingen (ill. 3).

CSC'en må **ikke** trykkes sammen før montering!

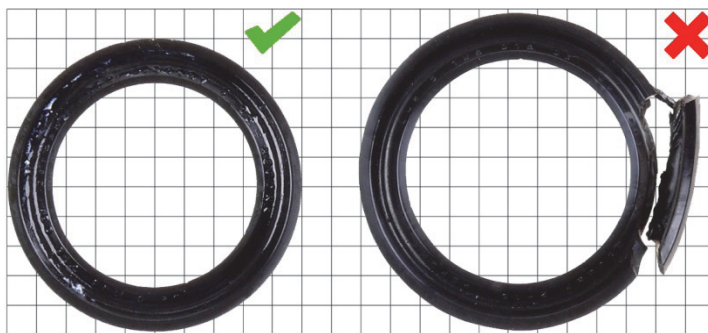
Ill. 4: Ny læbepakring (1)

Ill. 5: Læbepakring (1) opsvulmet

Ill.	Diagnose	Mulige fejlårsager / følger	Afhjælpning
5	Læbebepakringen (1) er opsvulmet.	Hydrauliksystemets bremsevæske er forurennet med mineralolieholdige medier (motorolie, gearolie, rustopløsningsmiddel osv.). → Læbebepakringen (1) svulmer op (ill. 2). CSC'en bliver utæt.	<ul style="list-style-type: none"> ▪ Undgå kontakt med mineralolieholdige medier. ▪ Udskift CSC'en.
6	Pakring (2) beskadiget.	CSC'en blev trykket sammen før montering (ill. 3) eller ikke monteret korrekt på gearet. → Pakringen (2) sidder ikke mere i noten og bliver beskadiget ved montering. CSC'en bliver utæt.	<ul style="list-style-type: none"> ▪ Tryk ikke skydemuffen ud af pres-samlingen (4)! ▪ Udskift CSC'en.
7	Læbebepakring (1) afskåret.	CSC's udrykkervej er blev overskredet. * → Da udrykkervejen blev overskredet blev læbebepakringen beskadiget. CSC'en bliver utæt.	<ul style="list-style-type: none"> ▪ Der må ikke trædes på koblingspedalen, hvis der ikke er modstand fra koblings-trykpladen. ▪ Udskift CSC'en.

CSC'en må kun fyldes, skylles og udluftes med den foreskrevne væske.

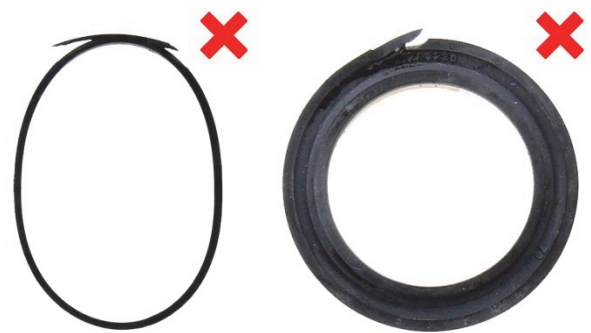
Ill. 6: Pakring (2) beskadiget

Ill. 7: Læbepakring (1) afskåret

Pakringen (2) sidder ikke mere i noten og bliver beskadiget ved montering (Ill. 6).

CSC'en bliver utæt.
