Välirengas on murtunut kuljetuksessa, varastoinnissa tai asennuksessa väärän käsittelyn seurauksena

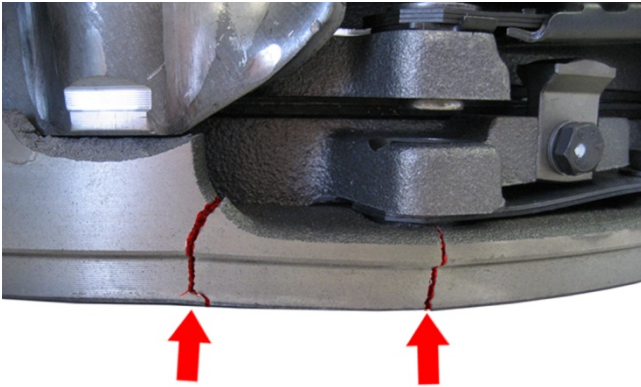
Kuva 2: Välirengas murtunut

Älä asenna kaksilevykytkintä, jos välirengas on murtunut (kuva 2). Murtunut välirengas aiheuttaa irrotusvaikeuksia. Välirenkaan (7) murtunut aukko (9) liikkuu keskipakovoimasta ulospäin ja vaurioittaa tai rikkoo vauhtipyörän kotelon (kuva 3).

- Tarkasta välirenkaasta (7) murtumakohdat (kuva 2).
 - Tarkasta välirenkaan (7) vauriot aukkojen (6) takaa.
Murtunut aukko voi pistää ulos kytkinkotelon (1) ulkohalkaisijasta.
- ➔ Vaihda vaurioitunut kaksilevykytkin.

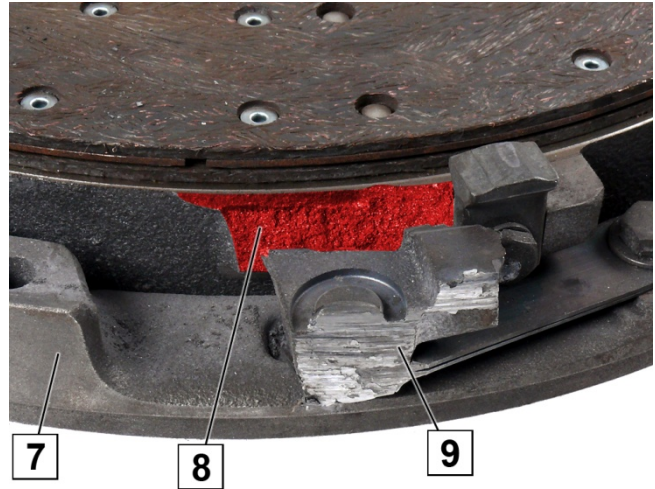
Kuva 3: Välirengas, aukko murtunut ja hioitunut rikki vauhtipyörän kotelosta
