ΠΡΟΚΗΡΥΞΗ

Διαρροή στο υδραυλικό ρουλεμάν (CSC) μετά από λάθος χειρισμό

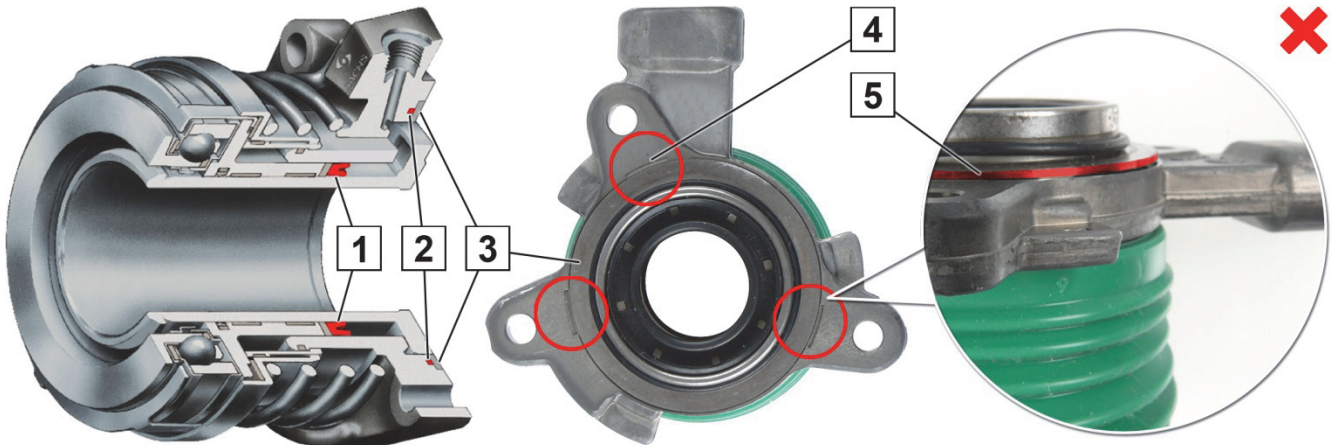
Εικ. 1: Υδραυλικό ρουλεμάν συμπλέκτη (CSC) Τομή

Εικ. 2: Σφυρηλάτηση συρτού καλύμματος (ασφάλεια μεταφοράς)

Εικ. 3: Πιεσμένο συρτό κάλυμμα μετά τη σφυρηλάτηση

- 1 Στεγανοδακτύλιος χείλους
- 2 Στεγανοδακτύλιος
- 3 Συρτό κάλυμμα με ασφάλεια μεταφοράς

- 4 Σφυρηλάτηση (ασφάλεια μεταφοράς)
- 5 Συρτό κάλυμμα (πιεσμένο μετά τη σφυρηλάτηση)

Μην συμπιέζετε το υδραυλικό ρουλεμάν του συμπλέκτη (CSC) πριν την τοποθέτηση! Το συρτό κάλυμμα (5) ξεκολλάει από τη σφυρηλάτηση (εικ. 3). Ο στεγανοδακτύλιος (2) δεν βρίσκεται πλέον στον αύλακα και χαλαεί κατά την τοποθέτηση (Εικ. 6). Δημιουργείται διαρροή στο υδραυλικό ρουλεμάν του συμπλέκτη (CSC).

Προσέξτε κατά την τοποθέτηση ενός υδραυλικού ρουλεμάν για συμπλέκτη (CSC) τα εξής:

- Ελέγξτε τη σωστή ταξινόμηση όλων των εξαρτημάτων σύμπτυξης.
- Να προσέχετε την καθαριότητα. Να καθαρίζετε την επιφάνεια στην οποία ακουμπά το υδραυλικό ρουλεμάν στο κιβώτιο.
- Εξαερίστε το υδραυλικό σύστημα χειρισμού.
- Λάβετε υπόψη τις προδιαγραφές του κατασκευαστή του οχήματος.

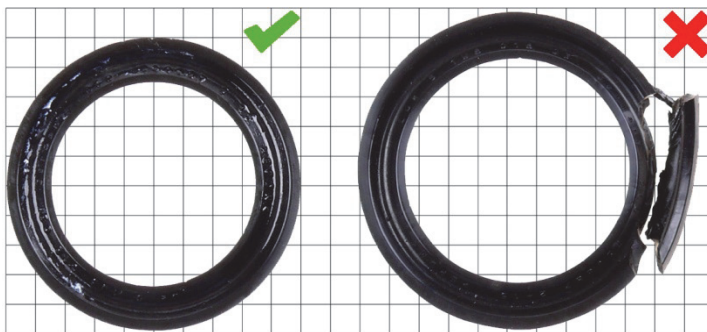
Εικ. 4: Νέος στεγανοδακτύλιος χείλους (1)

Εικ. 5: Στεγανοδακτύλιος χείλους (1) φουσκωμένος

Εικ.	Διάγνωση	Ενδεχόμενες αιτίες σφάλματος / Συνέπειες	Αποκατάσταση
5	Στεγανοδακτύλιος χείλους (1) φουσκωμένος	Το υγρό φρένων του υδραυλικού συστήματος έχει ρυπανθεί από ουσίες που περιέχουν ορυκτέλαια (λάδι κινητήρα, λάδι κιβωτίου, αντιδιαβρωτικό κλπ.). → Ο στεγανοδακτύλιος του χείλους (1) φουσκώνει (εικ. 2). Στο υδραυλικό ρουλεμάν (CSC) δημιουργείται διαρροή.	<ul style="list-style-type: none"> ▪ Να αποφεύγετε την επαφή με υλικά που περιέχουν ορυκτέλαια. ▪ Αντικατάσταση του υδραυλικού ρουλεμάν του συμπλέκτη (CSC)
6	Στεγανοδακτύλιος (2) υπέστη βλάβη	Το υδραυλικό ρουλεμάν (CSC) συμπίεστηκε πριν την τοποθέτηση (εικ. 3) ή δεν τοποθετήθηκε σωστά στο κιβώτιο. → Ο στεγανοδακτύλιος (2) δεν είναι πλέον στον αύλακα και προκαλείται βλάβη του κατά την τοποθέτηση. Στο υδραυλικό ρουλεμάν (CSC) δημιουργείται διαρροή.	<ul style="list-style-type: none"> ▪ Μην πιέσετε το συρτό κάλυμμα από τη σφυρηλάτηση (4)! ▪ Αντικατάσταση του υδραυλικού ρουλεμάν του συμπλέκτη (CSC)

Η χρήση των λάθος υγρών λαδιών, λιπαντικών, καθαριστικών κλπ. μπορεί να προκαλέσει βλάβη στο υδραυλικό ρουλεμάν του συμπλέκτη (CSC). Γεμίστε, πλύνετε και εξαερίστε το υδραυλικό όρουλεμάν του συμπλέκτη μόνο με το προδιαγεγραμμένο υγρό υλικό. Λάβετε υπόψη τις προδιαγραφές του κατασκευαστή του οχήματος.

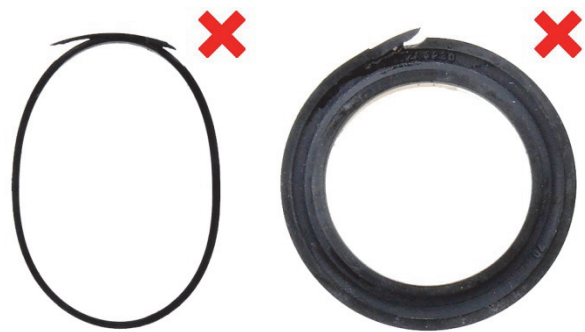
Εικ. 6: Στεγανοδακτύλιος (2) υπέστη βλάβη

Εικ. 7: Στεγανοδακτύλιος (1) εκτοπισμένος

7	Στεγανοδακτύλιος (1) εκτοπισμένος	Υπέρβαση της διαδρομής αποσύμπτυξης του υδραυλικού ρουλεμάν (CSC). * → Κατά την υπέρβαση της διαδρομής αποσύμπτυξης δημιουργείται βλάβη στον στεγανοδακτύλιο του χείλους. Δημιουργείται διαρροή στο υδραυλικό ρουλεμάν (CSC).	<ul style="list-style-type: none"> ▪ Μην πιέζετε το πεντάλ του συμπλέκτη χωρίς αντίστασης της πλάκας. ▪ Αντικατάσταση του υδραυλικού ρουλεμάν του συμπλέκτη (CSC)

* Ένα λάθος ρυθμισμένο πεντάλ συμπλέκτη ή μία από ρύπους βουλωμένη οπή αντιστάθμισης στον κύλινδρο του δότη παρεμποδίζει την αντιρόπηση του όγκου μεταξύ του υδραυλικού συστήματος και του δοχείου διαστολής σε κατάσταση εκτός χειρισμού. Το υδραυλικό σύστημα χειρισμού μπορεί να βρίσκεται σε προένταση ακόμη και χωρίς τον χειρισμό του πεντάλ του συμπλέκτη. Κατά τον χειρισμό του συμπλέκτη γίνεται υπέρβαση της διαδρομής αποσύμπτυξης.
