Mahdollisia syitä iskunvaimentimen jännitykselle ja taivutuskuormitukselle

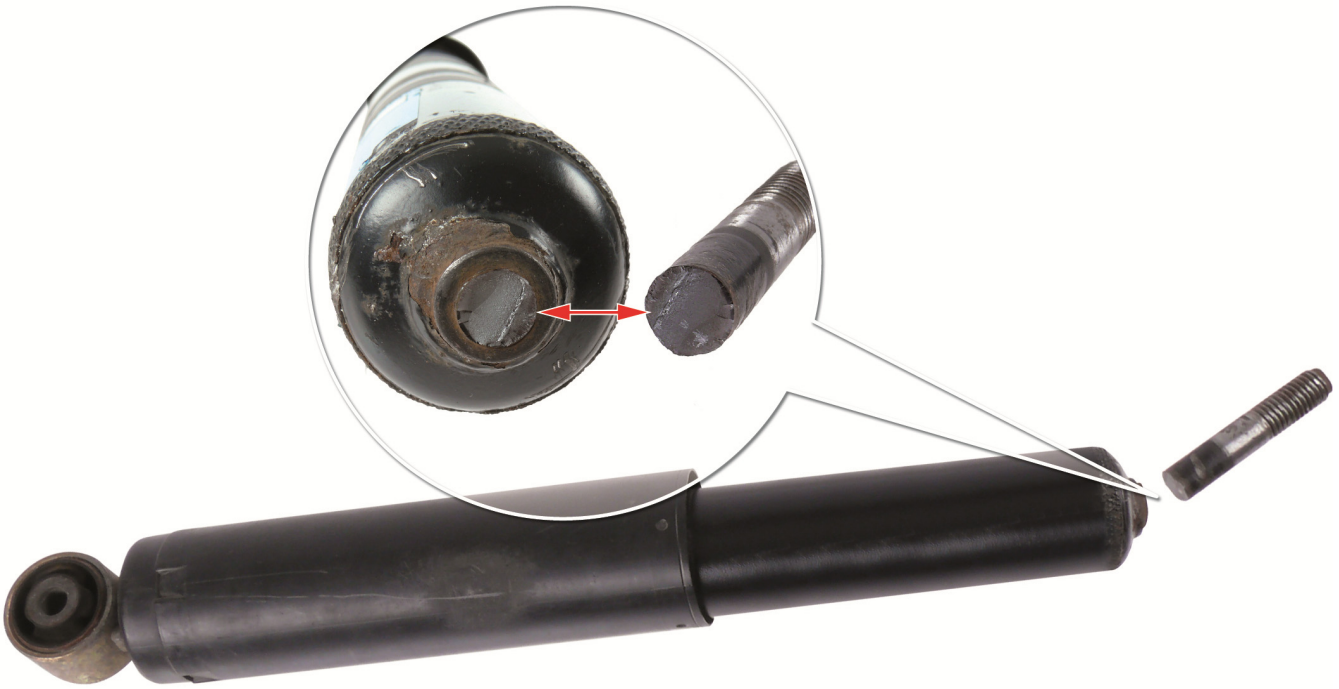
Kuva 1: Tappinivel katkennut vaihtelevan taivutuskuormituksen takia

- Asennusvirhe: Iskunvaimennin asennettu jännitykseen, eli kiristetty rakenteen vastaisessa asennossa.
- Iskunvaimentimen kiinnityspisteet eivät ole kohdallaan.

1. Tarkasta ajoneuvo kolari- ja muiden vaurioiden varalta.
2. Asenna iskunvaimentimet ajoneuvo nostettuna ja kiristä **sormitiukkuuteen**.
3. Laske ajoneuvo alas pyörilleen (rakenteen mukainen asento).
4. Kiristä pultit ajoneuvovalmistajan ilmoittamaan kiristysmomenttiin.

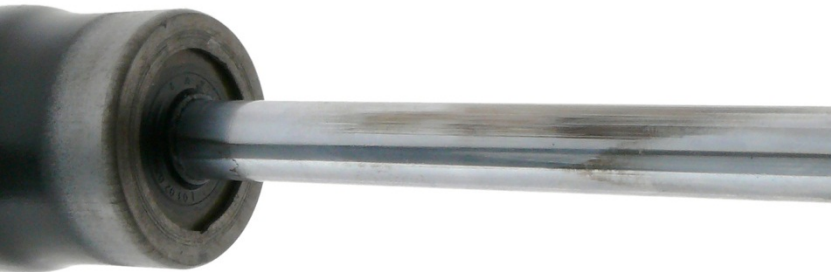
Kuva 2: Männänvarren kromipinnoite kulunut toispuoleisesti
jännitykseen jääneen asennuksen takia

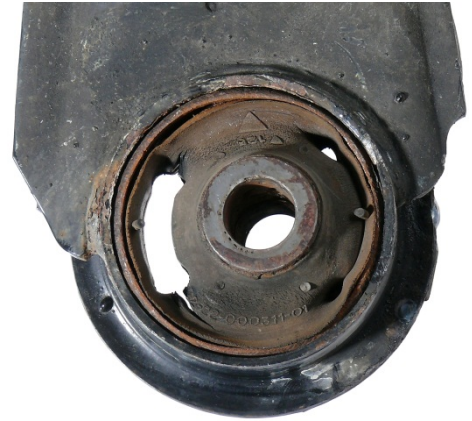
Kuva 3: Kumimetallilaakerin vaurio

- Nivelvälitys liian suuri / kumimetallilaakerin vaurio (kuva 3)
- Väärin säädetty akseligeometria
- Ajoneuvo vaurioitunut onnettomuudessa tai kolarivaurioita ei ole korjattu ammattitaitoisesti
