GF 380, GF2 / 380, GF 420

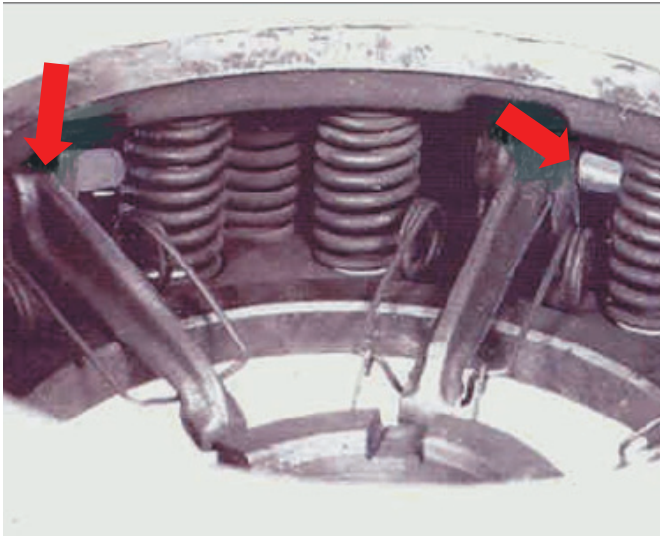
En algunos casos se han detectado roturas en las levas de las prensas de embrague del tipo de patillas y muelles. Sin embargo, en ningún caso la rotura ha sido producida por un desgaste prematuro del material. El origen del problema es debido a un exceso de vibración torsional del motor que puede llegar a causar los daños siguientes:

Fig. 1: Ejes interiores de palanca gastados o separados.

- Amortiguación de vibraciones del motor en mal estado
- Descompensación de las compresiones de los cilindros
- Goteo de los inyectores
- Bomba inyectora en mal estado o ajustada incorrectamente

Al sustituir un embrague que presenta tales características, es absolutamente necesario remediar el origen del problema en el motor.

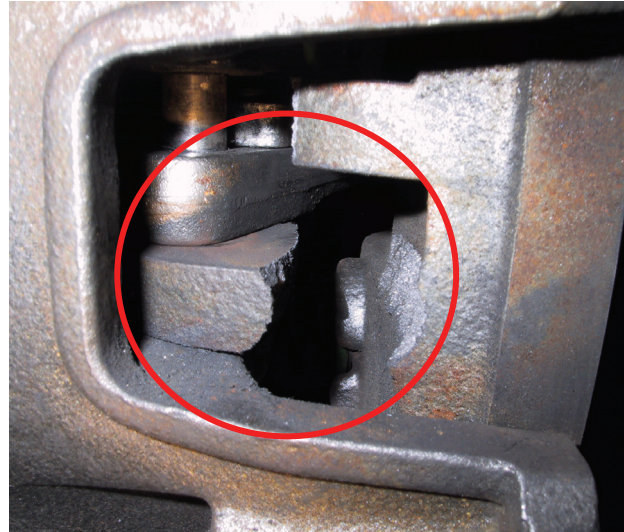
Fig. 2: Levas de la placa de presión rotas.
