UPOZORNĚNÍ:

U spojek s pevně uloženým vypínacím ústrojím došlo k optimalizaci vypínacího kroužku a talířové pružiny, jejímž cílem je zabránit vzniku poškození během přepravy a při manipulaci.

Změna se týká čísel dílů: 3483 a 3488

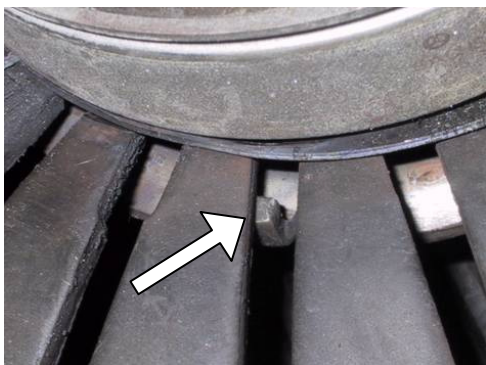
Obr.č. 1: Nesprávná pozice čepu výsuvného kroužku – čep sklouzl pod membránovou pružinu

Náraz během přepravy nebo při manipulaci mohl způsobit vytlačení vypínacího ústrojí ze středové pozice nutné pro správnou funkci (viz. obr. č. 1).

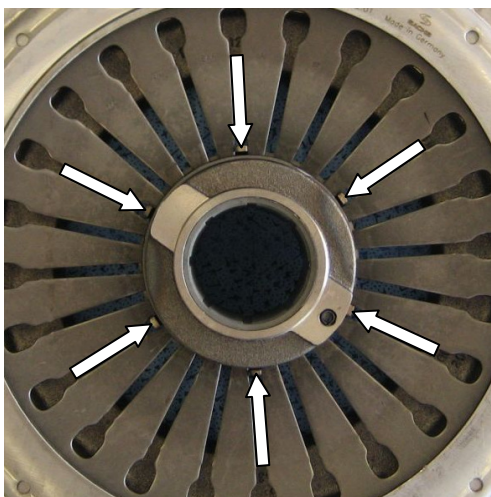
Na obr. č. 2 je vidět šest vodicích trnů pevného uložení, původního provedení mělo pouze tři.

Obr.č. 2: Šest vodicích trnů

U spojku SACHS lze v případě opravy montovat starou přítlačnou desku spolu s novým uložením vypínacího ústrojí.

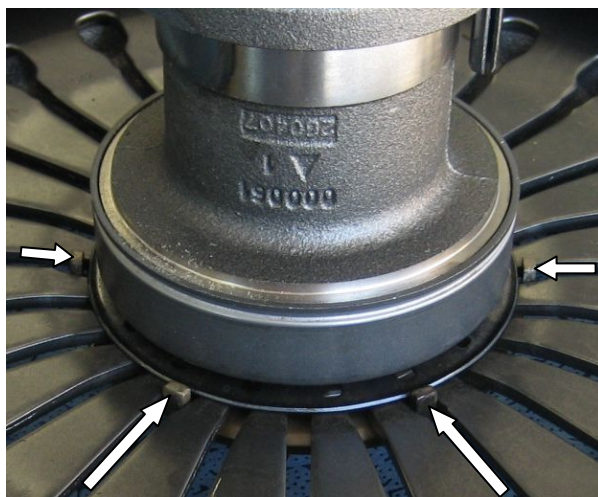
Obr.č. 3: Vodicí trny (z celkem šesti trnů jsou vidět jen čtyři!!)
