Отново и отново повредите в съединителя се причиняват от отклонение в съосността между колянвия вал и входния вал на скоростната кутия. В идеалния случай двата вала имат обща средна линия при монтиран блок на трансмисията, следователно лежат в една ос. Под отклонение в съосността се разбират отклоненията от този идеален случай. Разграничават се паралелно и ъглово отклонение (Фиг. 1).

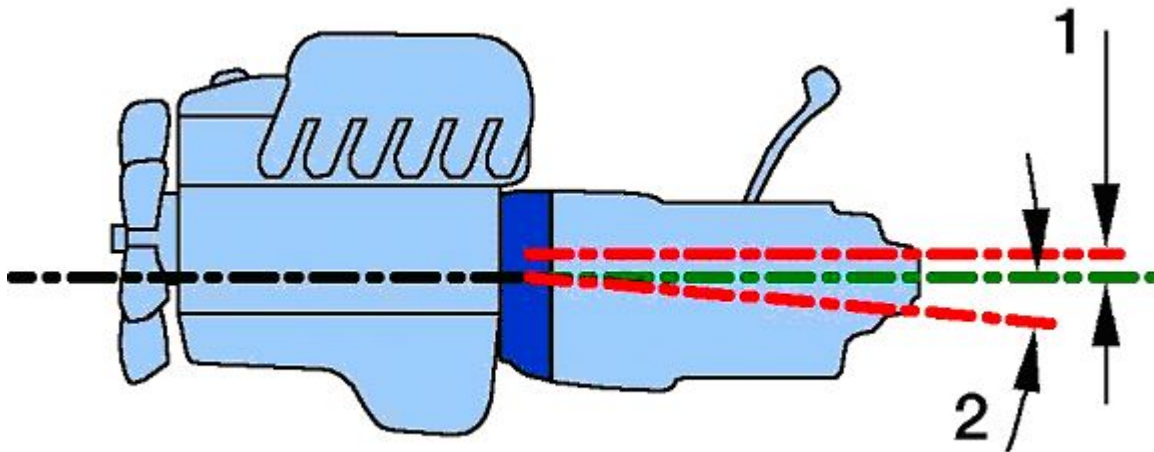
Фиг. 1

1 Паралелно отклонение

2 Ъглово отклонение
