Gang på gang er flugtfejl mellem krumtapaksel og drivaksel årsagen til koblingsskader. Når alt er korrekt, så har begge aksler ved monteret drivenhed en fælles midterlinje, dvs. de flugter. Flugtfejl er det, der afviger fra dette perfekte eksempel. Man skelner mellem parallel- og vinkelforskydning (fig. 1).

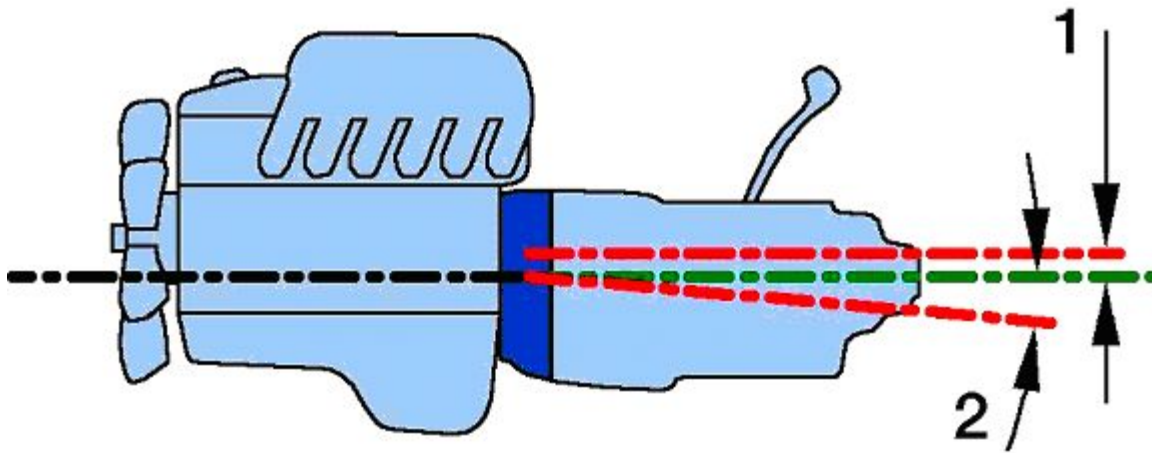
Fig. 1

1 Parallelforskydning

2 Vinkelforskydning
