Θόρυβοι κατά το άναμμα της μηχανής

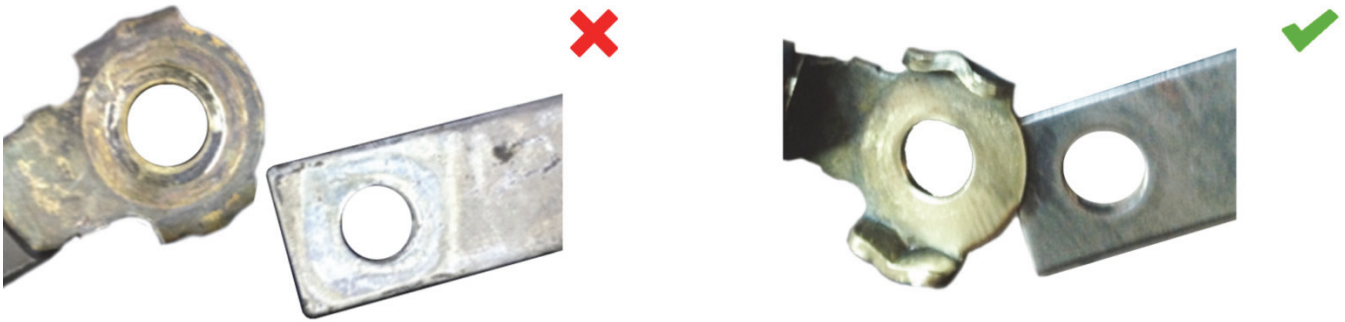
Εικ. 1: Σύνδεσμος γείωσης πριν τον καθαρισμό: κακή επαφή

Εικ. 2: Σύνδεσμος γείωσης μετά τον καθαρισμό: κακή επαφή

- Η μπαταρία δεν είναι αρκετά φορτισμένη ή έχει ελαττώματα ή βλάβη.
- Ψηλή μεταβατική αντίσταση στις ηλεκτρικές συνδέσεις στο κύκλωμα του εκκινητήρα και της γεννήτριας.
- Εκκινητήρας με ελάττωμα ή βλάβη. Λερωμένος συλλέκτης λόγω πολύ χαμηλής απορρόφησης ρεύματος.

- Έλεγχος της κατάστασης της μπαταρίας. Ενδεχομένως φόρτιση ή αντικατάσταση της μπαταρίας.
- Έλεγχος ηλεκτρικών συνδέσεων μεταξύ μπαταρίας, εκκινητήρα, γεννήτριας και αμαξώματος. Ενδεχομένως καθαρισμός των ηλεκτρικών συνδέσεων (π.χ. σετ καθαρισμού Technolit) ή αντικατάσταση.
- Σφίξιμο ηλεκτρικών συνδέσεων με την από τον κατασκευαστή συνιστώμενη ροπή και προστασία από διάβρωση.
- Έλεγχος κατάστασης εκκινητήρα και ενδεχομένως συντήρηση ή αντικατάσταση.

Ο καθαρισμός των ηλεκτρικών συνδέσεων στο κύκλωμα του εκκινητήρα και της γεννήτριας ελαχιστοποιεί την απώλεια τάσης και βελτιώνει την απορρόφηση ρεύματος του εκκινητήρα. Ο ρυπασμένος συλλέκτης του εκκινητήρα καθαρίζεται μετά από μερικές εκκινήσεις. Ο αριθμός στροφών του εκκινητήρα φτάνει και πάλι την από τον κατασκευαστή του οχήματος προδιαγεγραμμένη τιμή (> 300 min⁻¹).

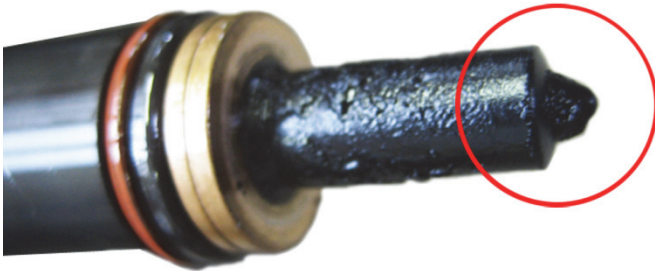
Εικ. 3: Απόθεση άνθρακα στο σύστημα αντλίας-ακροφυσίου

- Βενζινοκινητήρες: σφάλμα στην επεξεργασία του μείγματος στο σύστημα ανάφλεξης, κλπ.
- Πετρελαιοκινητήρες: ρύποι στα εξαρτήματα έγχυσης, ελάττωμα συστήματος έγχυσης, κλπ.
- Οδήγηση με εξαιρετικά χαμηλό αριθμό στροφών.

- Επισκευή συστήματος έγχυσης.
- Επισκευή του συστήματος ανάφλεξης.
- Έλεγχος κατάστασης λογισμικού και ενδεχομένως ενημέρωση λογισμικού.
- Οδηγήστε το όχημα σύμφωνα με τις οδηγίες χρήσης του κατασκευαστή.

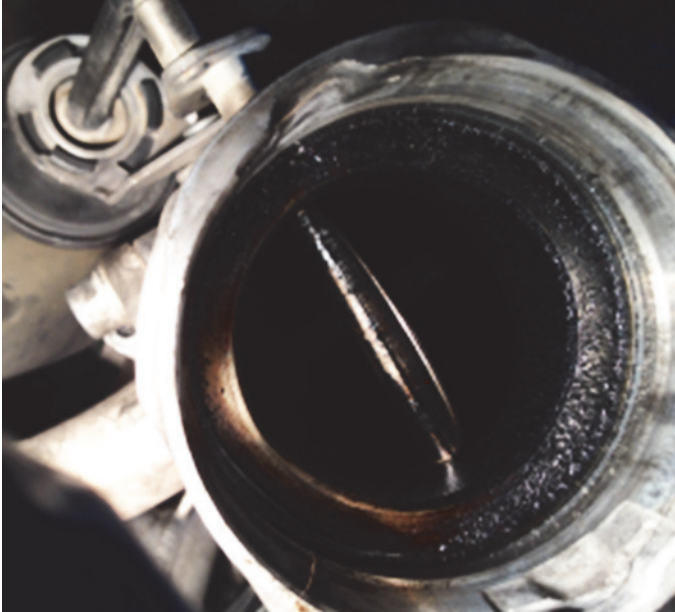
Εικ. 4: Απόθεση άνθρακα στο κλαπέτο της βαλβίδας του συστήματος επιστροφής αερίων (AGR)

- Δεν αρκεί ο εφοδιασμός με υποπίεση στο κλαπέτο σβησίματος.
- Μηχανικό μπλοκάρισμα του κλαπέτου σβησίματος.
- Η βαλβίδα συστήματος επιστροφής αερίων πιάστηκε ή έχει αποθέσεις άνθρακα.

Η ανεπαρκής παρεμπόδιση εισαγωγής αέρα κατά το σβήσιμο της μηχανής προκαλεί ανάλογα με το είδος κατασκευής στο σφόνδυλο διπλής μάζας. Αυτό προκαλεί ταλαντώσεις στο σβήσιμο της μηχανής και έτσι και θορύβους στο τμήμα μετάδοσης κίνησης.

- Έλεγχος και ενδεχομένως επισκευή του συστήματος υποπίεσης.
- Έλεγχος μηχανικών τμημάτων για ομαλή λειτουργία και ενδεχομένως αντικατάσταση.

Έλεγχος ηλεκτρικών κλαπέτων και βαλβίδων συστήματος επιστροφής αερίων (AGR) με κατάλληλη συσκευή διάγνωσης.
