Det oppstår stadig skader på clutcher på grunn av forskyvning mellom veiv – og girkassens inngående aksel. I idealtilfellet har begge aksler ved montert drivenhet en felles midtlinje, er altså i flukt. Med forskyvning forstås avvik fra dette idealtilfellet. Man skjeler mellom parallell – og vinkelforskyvning (fig. 1).

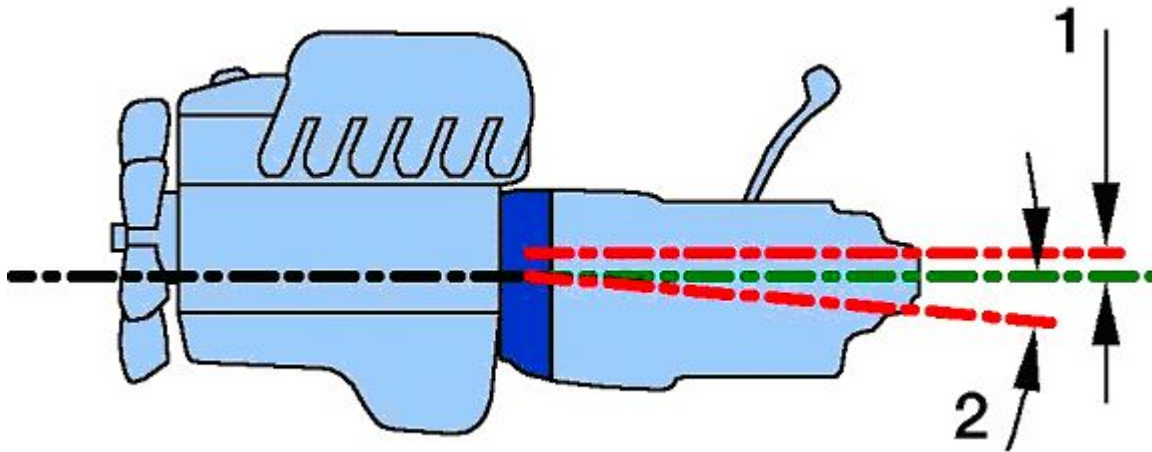
Fig. 1

1 Parallelforskyvning

2 Vinkelforskyvning

- Sentrering (krage, monteringshylser eller tapper hhv. boringene) mellom motor og drivverk er ikke i orden (klemt, sterkt tilsmusset eller slått ut).
- Fremmede elementer, f. eks. jordingsbånd, klemt inn mellom motor og drivverk ved monteringen.
- Løsnede eller ikke riktig tiltrukkede flensskruer.
- Monteringshylser hhv. -tapper mangler eller er skadde.
- Koblingshus vridt på grunn av ulikt tiltrukkede festeskruer eller deformert på grunn av vold som å falle ned eller harde slag ved monteringen.
- Girkassens inngående aksel har ingen føring fordi føringslageret (hvis det skal være innebygd) mangler i svinghjulet eller er utslitt.

Forskyvningen medfører at navet i clutchskiven begynner å slingre i forhold til de andre komponentene i clutchen: Veivaksel, svinghjul, trykkplate og beleggplate til clutchskiven har i montert tilstand en midtlinje. Girkassens inngående aksel med påsatt nav på clutchskiven har en midtlinje som avviker fra den første. For å kunne overføre en dreiebevegelse mellom to aksler med forskjellig midtlinje trenger man et kardansk ledd.

Da clutchskiven ikke er konstruert som kardansk ledd blir nå ved hver omdreining navet med torsjonsdemperen trykt frem og tilbake i beleggplaten. En metallplate kan man bryte i stykker når man stadig bøyer det frem og tilbake. Nøyaktig denne belastningen oppstår nå ved tomgangsturtall allerede 800 ganger i minuttet på det svakeste stedet til clutchskiven, på platefjærene mellom beleggplate og medbringerplate.
