Постоянно отмечается выход из строя сцепления в результате нарушения соосности коленчатого вала и первичного вала коробки передач. В идеале оба вала, смонтированные в составе узла привода, имеют единую осевую линию, т.е., вращаются соосно. Под отсутствием соосности понимается отклонение от указанного идеального случая. Различают варианты параллельного и углового смещения (Рис. 1).

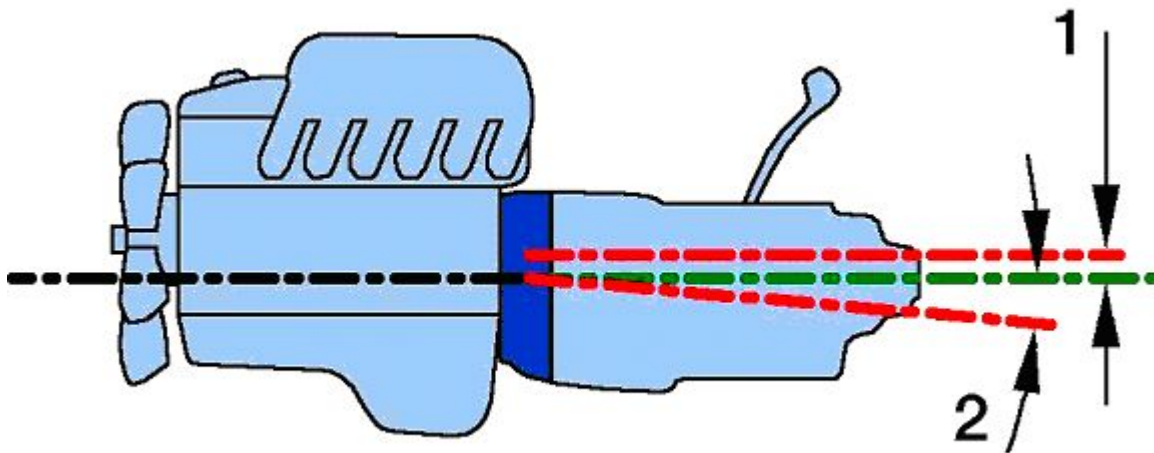
Рис. 1

1 Параллельное смещение

2 Угловое смещение

Возможные причины отсутствия соосности:

- Нарушение центрирования (буртик, калибровые втулки или штифты и отверстия) между двигателем и коробкой передач (пережаты, сильно загрязнены или имеется выработка).
- Застрявшие инородные предметы между двигателем и коробкой передач, например, при установке гибкой переменычки.
- Ослабление или неправильная затяжка фланцевых винтов.
- Отсутствуют или повреждены калибровые втулки или штифты.
- Деформация картера сцепления в результате неравномерной затяжки крепежных винтов, либо применения избыточного усилия, падения или сильных ударов при монтаже.
- Отсутствие направляющей первичного вала, поскольку опорный и направляющий подшипник в маховике отсутствует (когда предусмотрен конструктивно) или сильно изношен.

В результате отсутствия соосности ступица диска сцепления смещена относительно других элементов сцепления и совершает качательные движения: коленчатый вал, маховик, нажимной диск и кольцевая накладка диска сцепления в смонтированном состоянии имеют единую осевую линию. А первичный вал коробки передач с установленной на нем ступицей диска сцепления имеют единую ось, отличную от названной выше. Для передачи вращательного движения между осями требуется карданный шарнир.

Поскольку диск сцепления не рассчитан на использование карданного шарнира, при каждом обороте валов ступица с торсионным демпфером в кольцевой накладке сцепления прижимается попеременно в одну и в другую сторону. Элемент из листового металла можно разрушить, если постоянно изгибать его из стороны в сторону. Именно подобный тип нагрузки возникает теперь уже при работе двигателя на холостом ходу с частотой вращения 800 оборотов в минуту в самой слабой точке диска сцепления, на пружинах на участке между кольцевой накладкой и ведомым диском.
