Scania

A mola pneumática 557 001 foi substituída pela mola pneumática 310 619.  
O design da capa de proteção superior foi alterado (Fig. 1, Fig. 2).

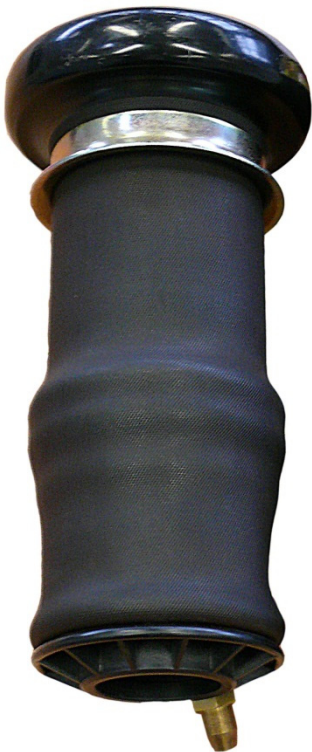
Fig. 1: Mola pneumática substituída 557 001

A troca das molas pneumáticas é possível **sem** modificação.

As molas pneumáticas somente podem ser montadas com amortecedores de cabine SACHS ou BOGE.

**Não** é possível a combinação com amortecedores de cabina de outros fabricantes.

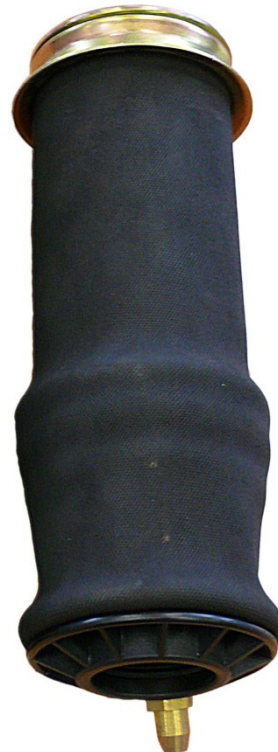
Fig. 2: Mola pneumática atual 310 619
