Fren disklerinde / tekerlek poyralarında korozyon

Gevşemiş bijonlar

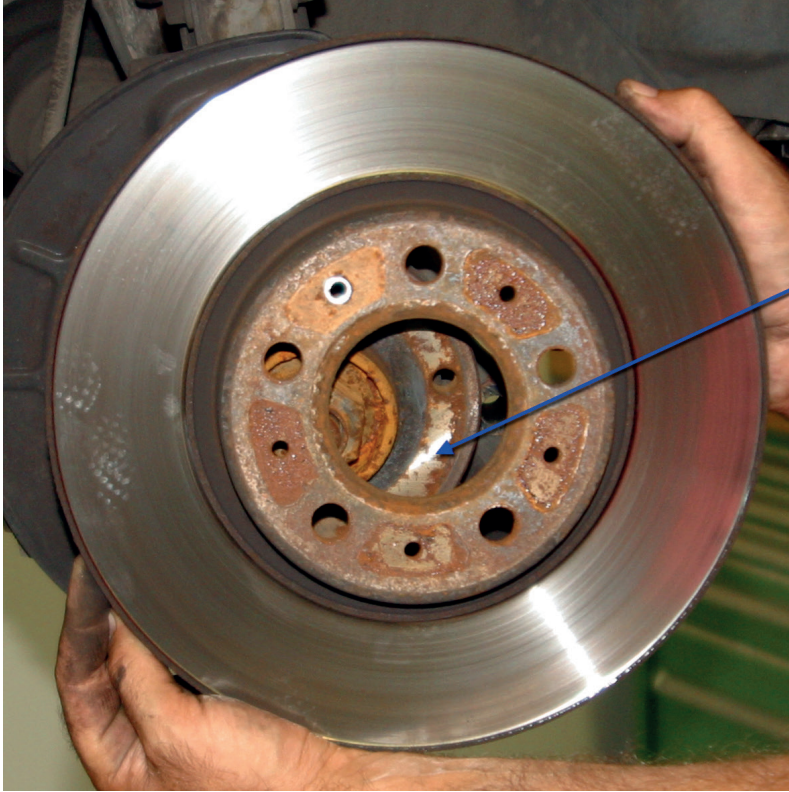
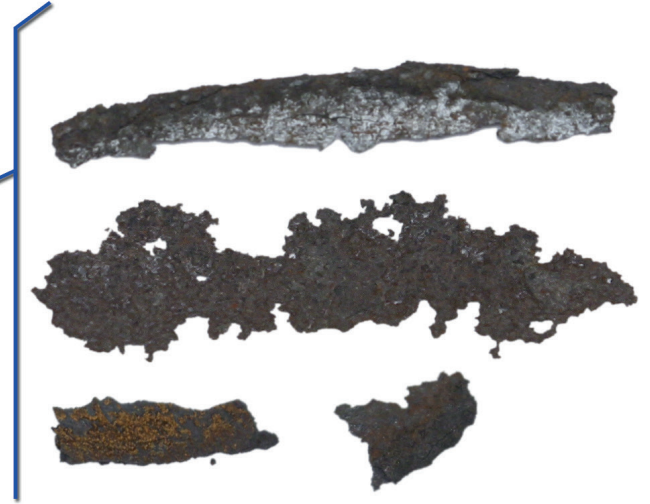
Bu problem, fren diski ile tekerlek poyrası arasındaki korozyondan meydana geliyor olabilir.

Bunun nedeni, fren diski ile tekerlek poyrası arasında biriken pasların tozlaşması ve buna bağlı olarak bijon tork ayarlarının değişmesidir. Bu durum, sürüş sırasında tekerlek civatalarının gevşemesine neden olabilmektedir.

**Paslanan parçalar
(Büyütülmüş görünüm)**

Bunun engellenmesi için lütfen fren diski ile tekerlek poyrası arasındaki temas yüzeylerinin pastan iyi bir şekilde arındırıldığından emin olunuz. Frendeki veya şasideki bileşenlerin durumu ve işlevselliği hakkında şüpheye düşmeniz halinde, parçaları aks başına değiştiriniz.
