Wielremcilinder bij aansluitkap gescheurd

Wielremcilinder bij aansluitkap gescheurd – na de montage

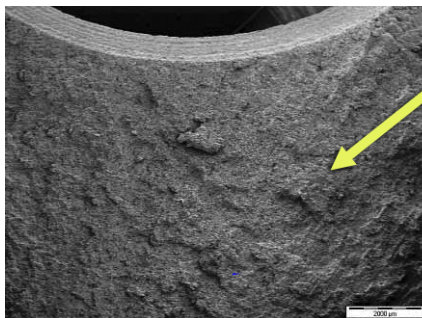
Laboratoriumonderzoek bevestigt - geen fout in het gietmateriaal

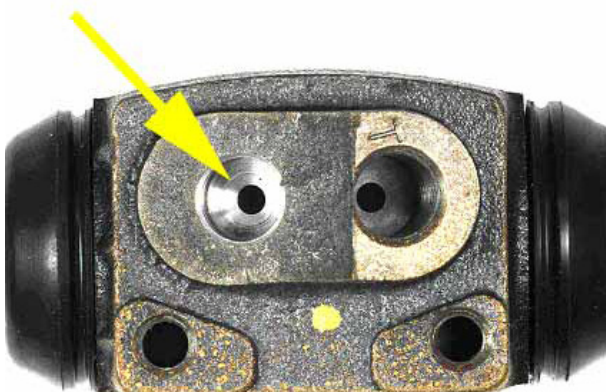
Zo nu en dan krijgen we garantieclaims binnen wegens wielremcilinders met een gescheurde aansluitkap. Na uitgebreid laboratoriumonderzoek werd geconstateerd dat alle ingezonden onderdelen vanwege een te hoog aandraaimoment bij de montage van de remleiding of de remslang werden beschadigd. Een eenvoudige visuele inspectie van de remleidingaansluiting in de wielremcilinder biedt nog een bewijs voor een te hoog aandraaimoment tijdens de montage. De foto beneden laat duidelijk een cirkelvormige afdruk in de remleidingaansluiting zien.

Cirkelvormige afdruk

Opgelet: neem bij de montage van de wielremcilinder, de remleidingen en remslangen en van de ontluchtingsschroeven het door de fabrikant van de wagen voorgeschreven aandraaimoment in acht.

Advies: om beschadigingen van de aansluitschroefdraad te voorkomen adviseren wij, de leidingen en schroeven met de hand erin te draaien, een paar slagen vast te schroeven en pas dan met een geschikte momentsleutel met het voorgeschreven aandraaimoment vast te draaien.

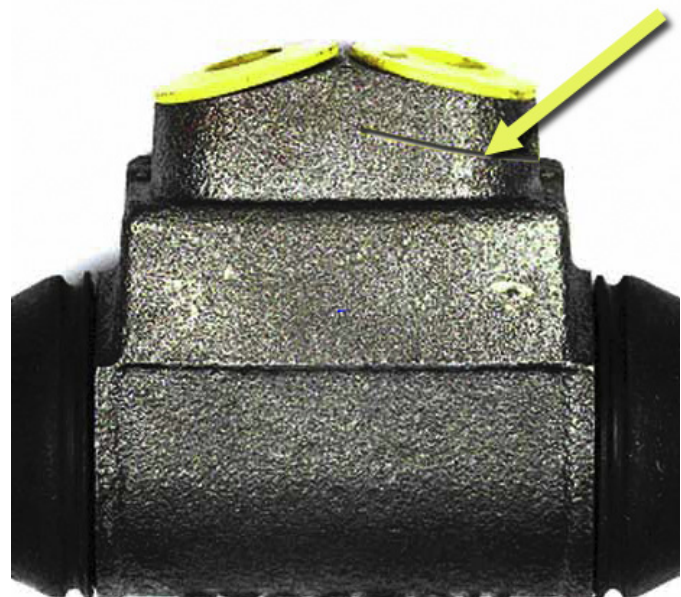
Gescheurde aansluitkap
