Ampliamento dei criteri di sostituzione

Per facilitare la procedura di restituzione alle officine, TRW ha deciso di ampliare i criteri di sostituzione delle seguenti pompe elettriche del servosterzo:

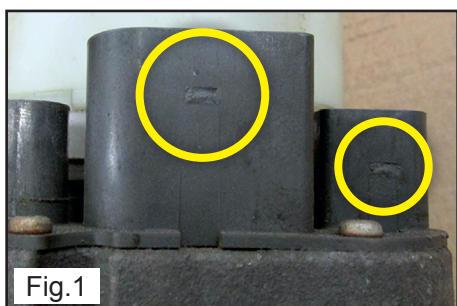
Dispositivi di bloccaggio mancanti (Fig.1)

Assenza di altri danni sullo zoccolo del connettore!

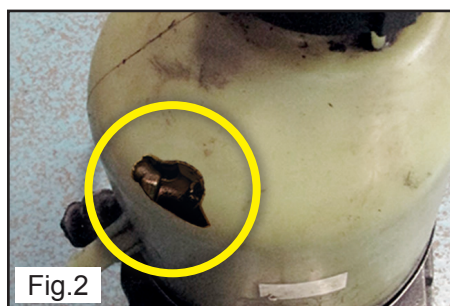
Serbatoio danneggiato (Fig.2)

Assenza di danni sui componenti interni!

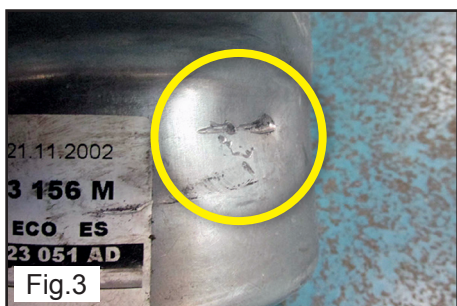
Danni leggeri sulla parte inferiore del carter (Fig.3)

Assenza di crepe!

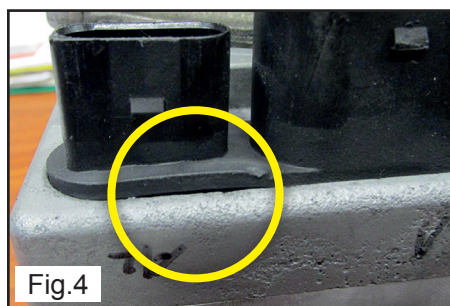
Leggera deformazione dello zoccolo del connettore dovuta a riscaldamento (Fig.4)

Assenza di altri danni sullo zoccolo del connettore!

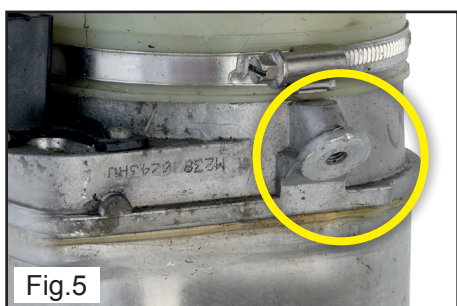
Calettamenti mancanti (Fig.5)

Assenza di danni sulla filettatura o sul carter!
