## Geliştirilmiş deęiřtirme kriterleri

Servise iadeyi kolaylařtırmak için TRW, ařaęıdaki elektrikli direksiyon yardım pompalarının deęiřimine yönelik kriterleri geliřtirmeye karar verdi:

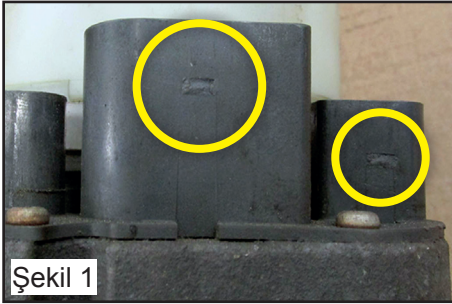
Şekil 1

### Eksik süspansiyonlar (řekil 1)

*Soket tabanında bařka hasar yok!*

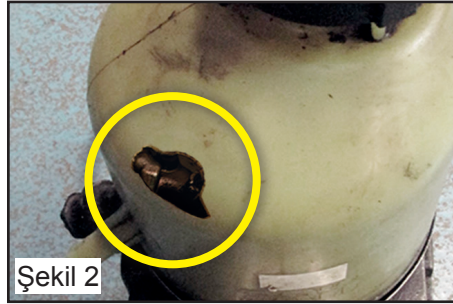
Şekil 2

### Hasarlı hazneler (řekil 2)

*İç parçalarda hasar yok!*

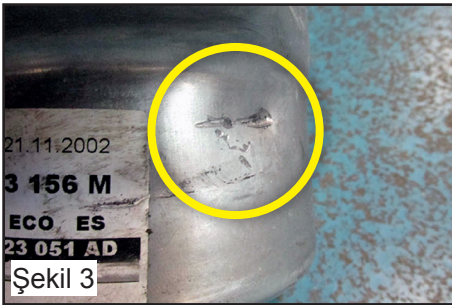
Şekil 3

### Alt gövde parçasında hafif hasarlar (řekil 3)

*Çatlak yok!*

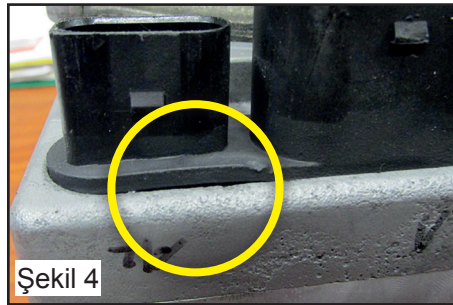
Şekil 4

### Isınma nedeniyle soket tabanının hafif deformasyonu (řekil 4)

*Soket tabanında bařka hasar yok!*

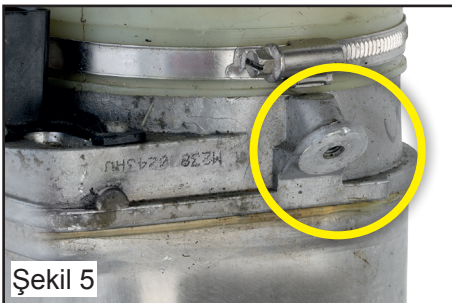
Şekil 5

### Eksik sabitlemeler (řekil 5)

*Diřlide veya gövdede bařka hasar yok!*
