Deteção de fugas nos amortecedores

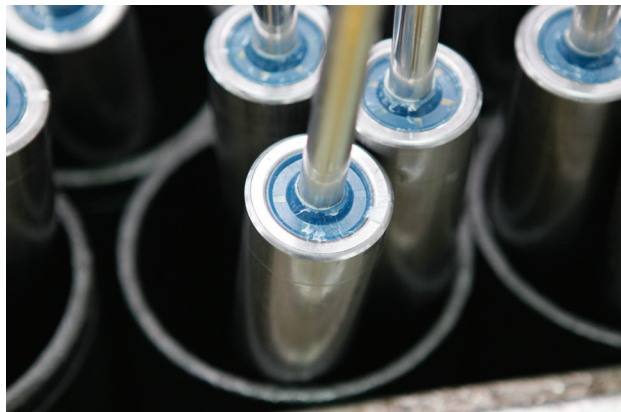
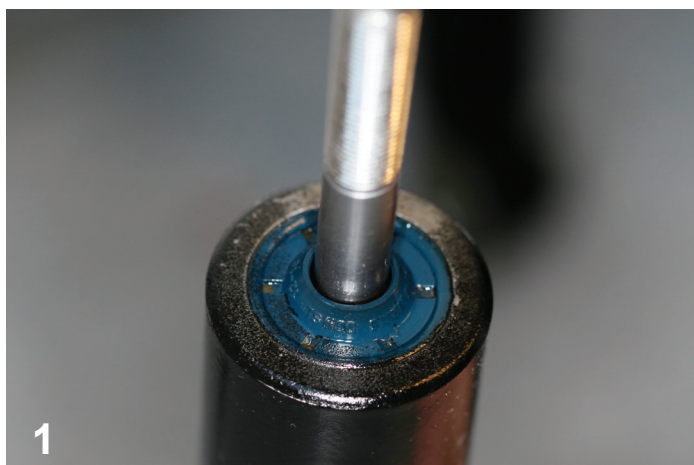
Quando o amortecedor é montado no veículo e aquece durante o funcionamento, a massa de montagem excessiva pode ficar líquida e transparecer a ideia errada de se tratar de uma fuga de óleo hidráulico.

A figura 1 mostra um amortecedor com massa de montagem liquidificada, mas com o vedante em perfeitas condições.

De modo a evitar reclamações desnecessárias e os trabalhos de montagem, deve-se limpar previamente as respetivas áreas e controlar a existência de eventuais fugas após realizar uma marcha de ensaio. Em caso de dúvida deve-se repetir várias vezes este processo.

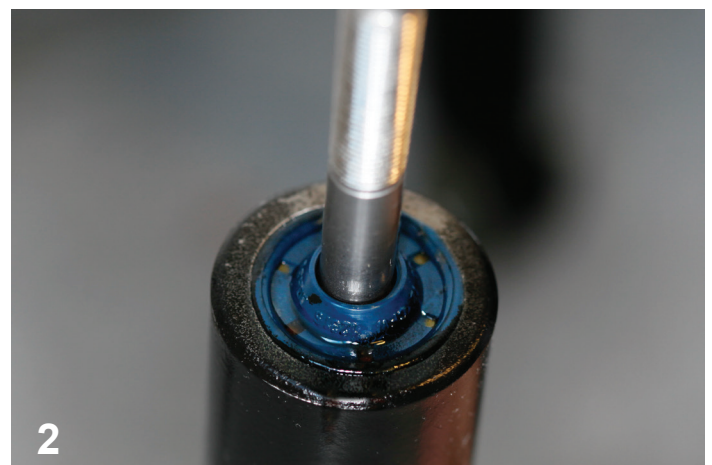
Um defeito verifica-se apenas se for detetada uma fuga de grandes quantidades de líquido e um mau funcionamento dos amortecedores!

Na figura 2 são visíveis fugas inequívocas de óleo hidráulico.
